Büro für Bauforschung und Denkmalschutz

WALDENBUCH

Historische Ortsanalyse

Februar 2020
im Auftrag der Stadt Waldenbuch
im Regierungsbezirk Stuttgart

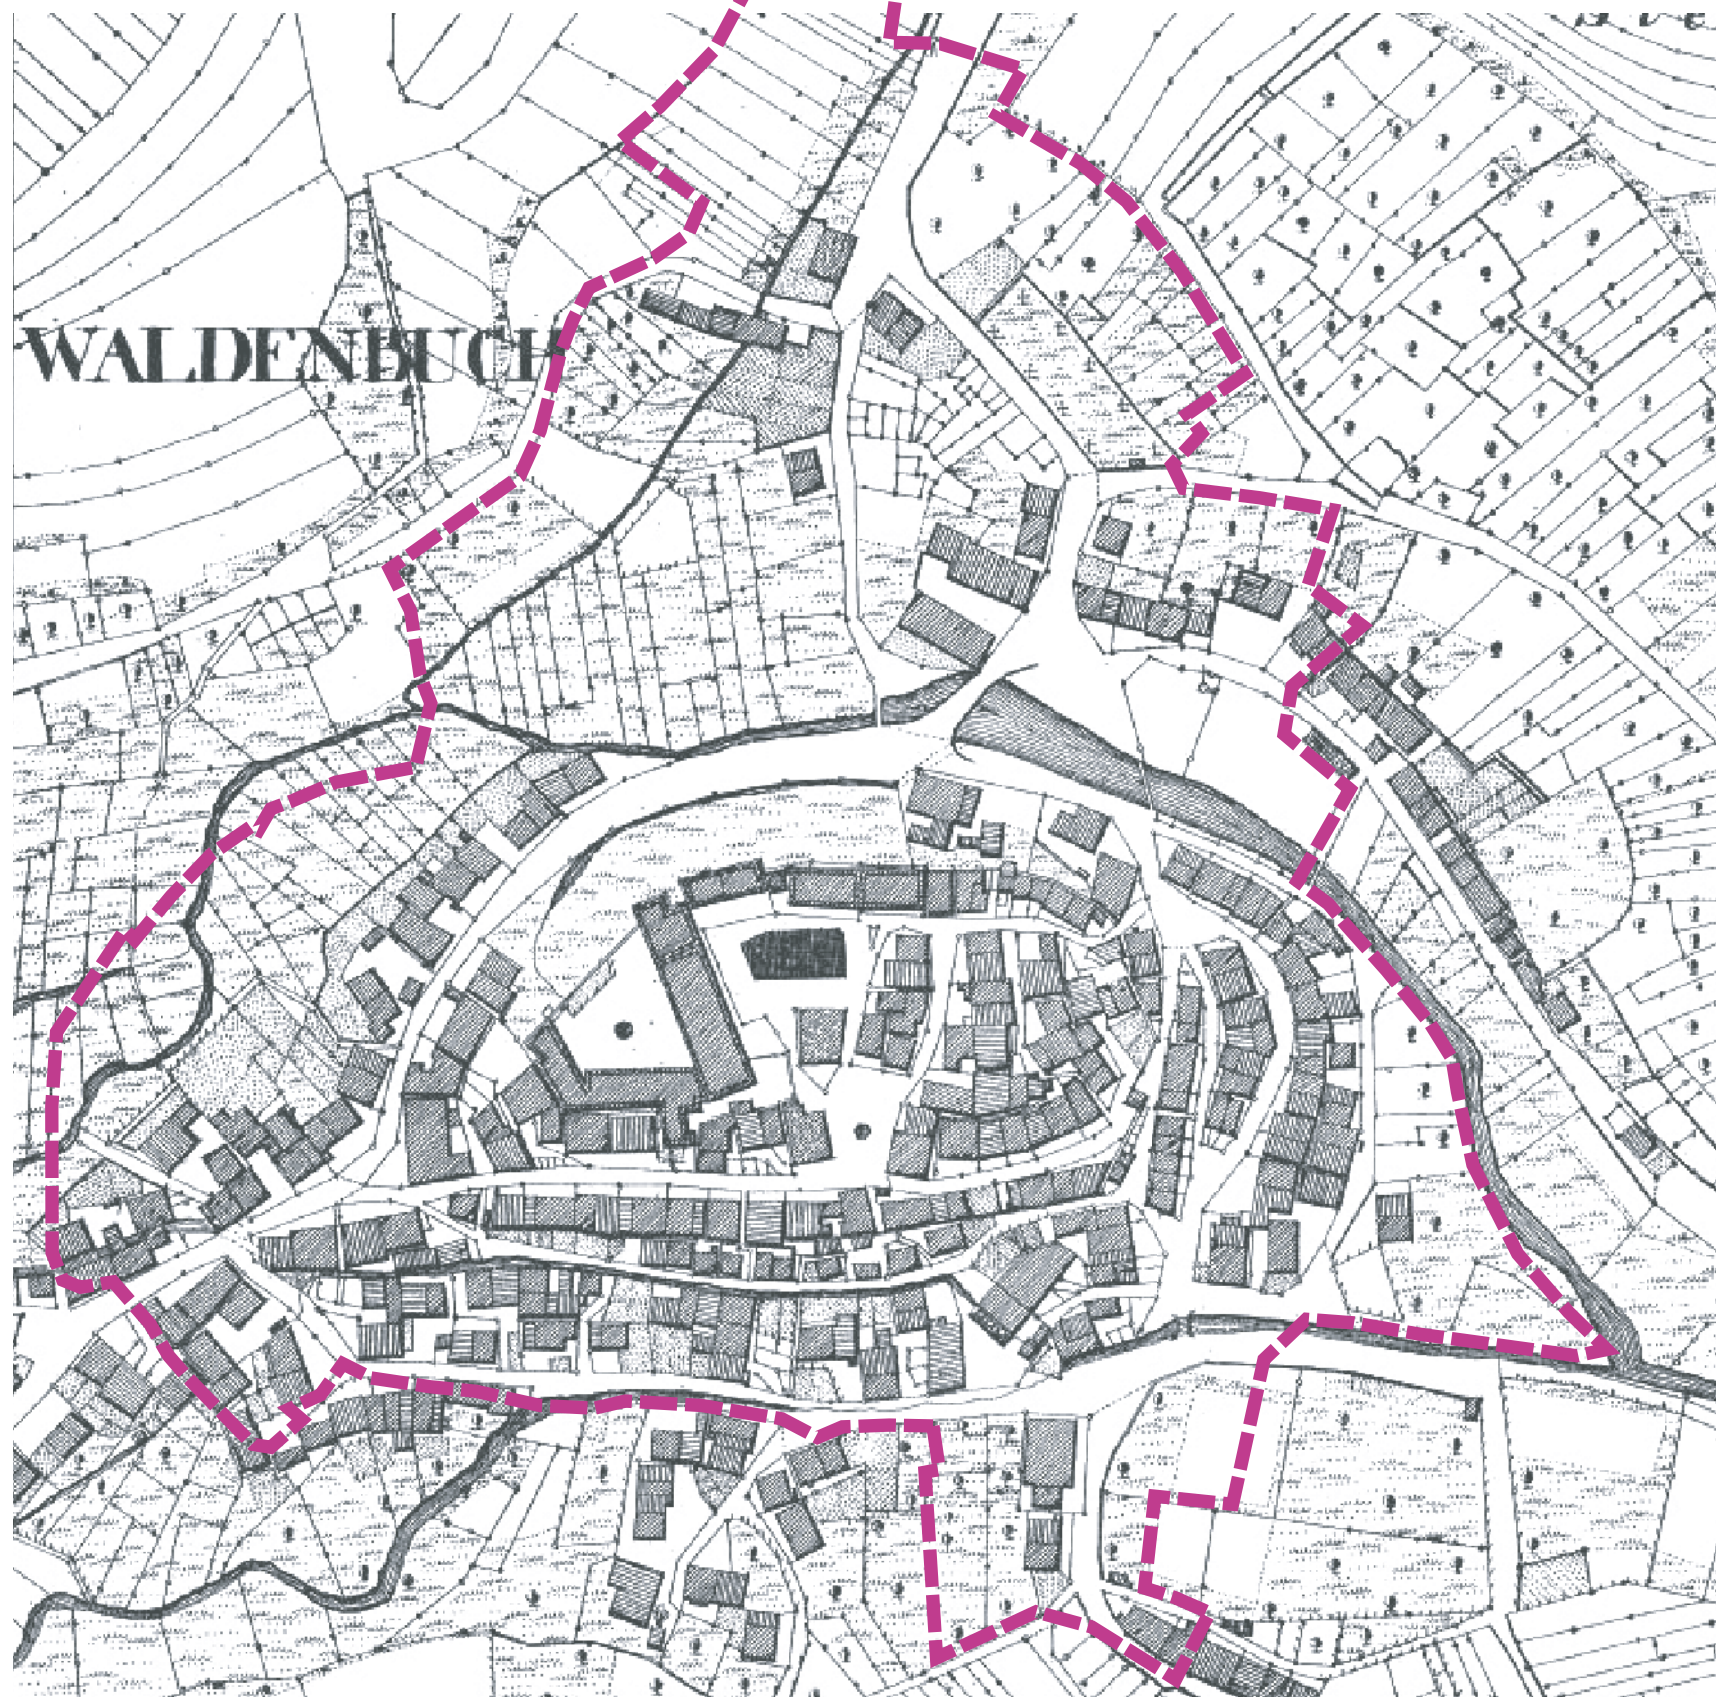
Primärkatasterplan von 1827

Abgrenzung des Untersuchungsgebietes

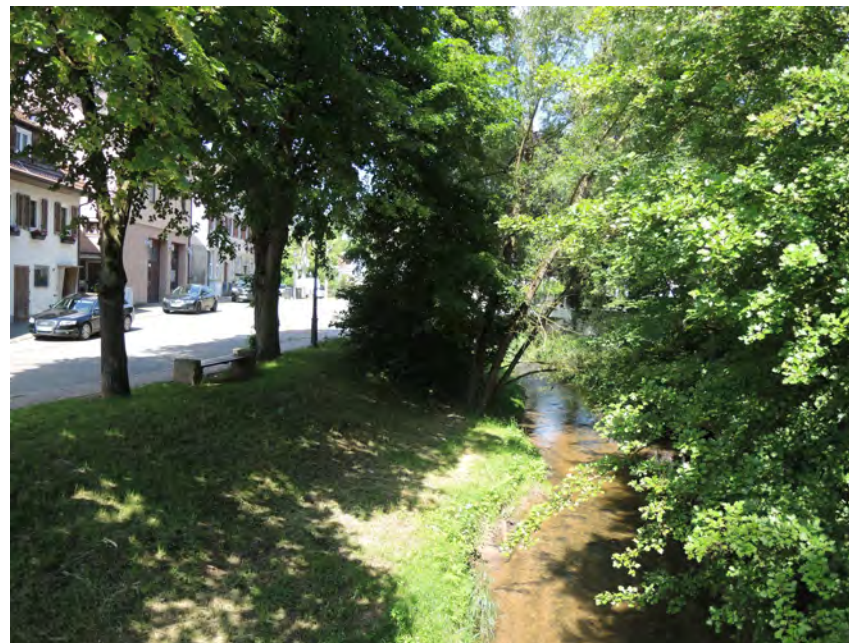
Von Westen kommend umfließt die Aich den historischen Stadtkern von Waldenbuch auf der nördlichen Seite des Schlossbergs. Der Flusslauf entspricht noch in weiten Teilen dem Verlauf von 1827, wie dem Primärkatasterplan zu entnehmen ist. Lediglich im westlichen Stadtbereich, hinter den Gebäuden Auf dem Graben 15 und 17, wurde der Flusslauf reguliert.

Blick von der Straßenbrücke nach Westen auf die Aich

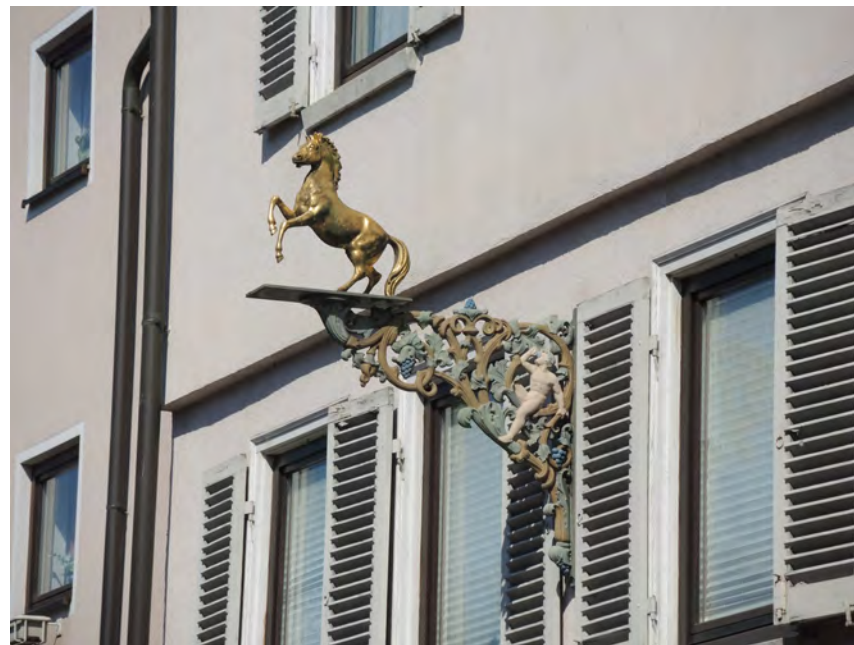
Am westlichen Eingang zum historischen Stadtzentrum von Waldenbuch befindet sich der stattliche Komplex des Landgasthofs Rössle. Das Gebäude selbst wurde im 20. Jahrhundert stark überformt bzw. erneuert. An der südlichen Straßenfassade befindet sich jedoch im 1. Obergeschoss ein gusseiserner Wirtshausausleger mit der Darstellung eines goldenen Pferdes (Ross), welches auf den Namen des Gasthofs verweist. Der Ausleger selbst ist mit einem aufwändigen Rankenwerk mit Weintrauben und der Darstellung eines trinkenden Putto gestaltet.

Aus der 2. Hälfte des 19. Jahrhunderts.

Der schön gestaltete und gut erhaltene Wirtshausausleger verweist auf das historische Gasthauswesen in Waldenbuch, welches schon in früheren Jahrhunderten durch die Lage an einer wichtigen Kreuzung im Schönbuch florierte. Somit ist der Wirtshausausleger aus künstlerischen und heimatgeschichtlichen Gründen ein wichtiges Zeugnis für das historische Gasthauswesen in der Stadt.

Ansicht des Wirtshausauslegers am Gasthof Rössle

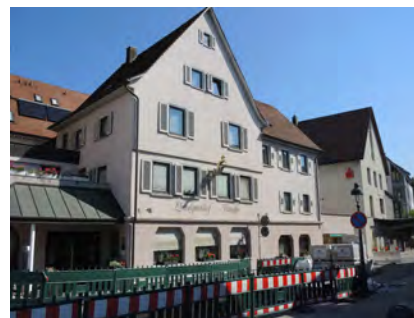
Ansicht des Gasthofs von Südwesten

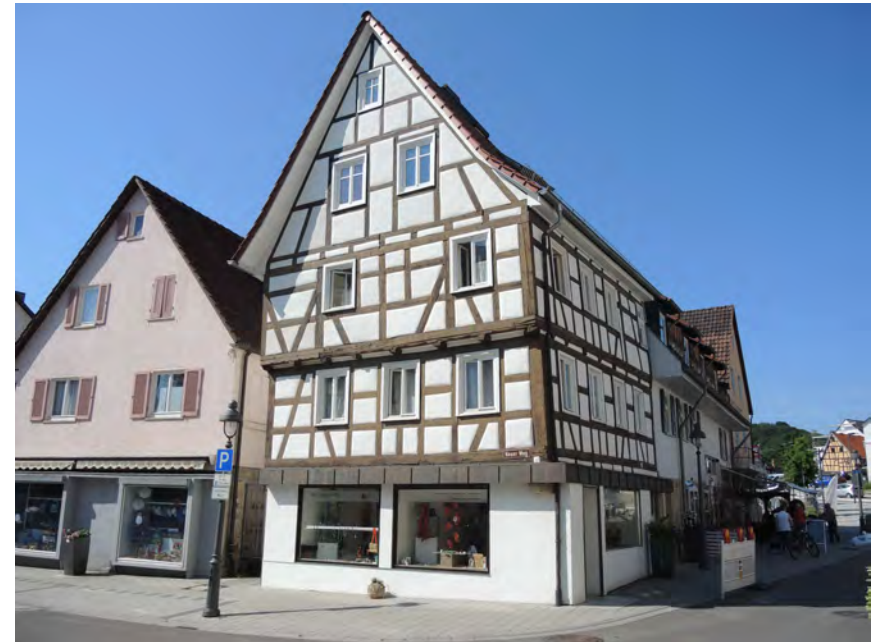
Auf dem Graben 12

In Ecklage zum Neuen Weg stehendes, dreigeschossiges Wohn- und Geschäftshaus. Über durch Ladeneinbau modern veränderter Erdgeschosszone erheben sich zwei weitgehend unverputzte Fachwerk-Obergeschosse. Die Obergeschosse stoßen giebelseitig über geschnitzten Schwellen leicht vor. Nach oben schließt das Gebäude mit zwei Dachgeschossebenen unter einem Satteldach ab. Im späten 17. Jahrhundert erbaut. Jüngere Veränderungen.

Das in Ecklage unweit des westlichen Stadteingangs stehende Gebäude ist ein Dokument für die historische Baukonstruktion des 17. Jahrhunderts und verweist damit auf die handwerklichen Fähigkeiten jener Zeit. Das Wohn- und Geschäftshaus ist für das Straßenbild der westlichen Vorstadt von Bedeutung. An der Erhaltung des Gebäudes besteht aus wissenschaftlichen Gründen ein öffentliches Interesse.

Ansicht des Wohn- und Geschäftshauses von Nordosten

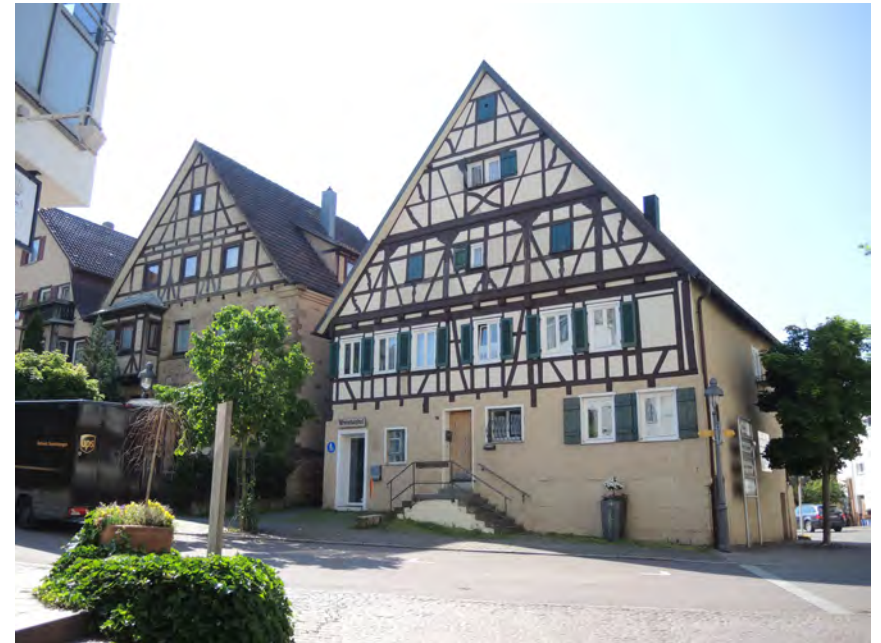
Auf dem Graben 16

In leichter Hanglage und Ecklage zum Neuen Weg stehendes, zweigeschossiges Wohnstallhaus. Über hohem Kellersockel und massiv gemauerter Erdgeschosszone erhebt sich ein weitgehend unverputztes Fachwerk-Obergeschoss. Das Obergeschoss stößt am Südgiebel leicht vor. Nach oben schließt das Gebäude mit drei Dachgeschossebenen unter einem Satteldach ab. Der nördliche Giebel zeigt reiches Zierfachwerk mit geschnitzten Schwellen, geschweiften Streben und Kopfwinkelhölzern. An der Nordfassade eine außenliegende, zweiläufige Freitreppe.

Im späten 17. Jahrhundert erbaut. Jüngere Veränderungen.

Das stattliche Wohnstallhaus am westlichen Stadteingang steht beispielhaft für die in der Region typischen Wohnstallhäuser mit Ökonomieräumen und Tierställen im Erdgeschoss und den eigentlichen Wohnräumen im Obergeschoss. Mit seinem aufwändigen Zierfachwerk liefert das Gebäude zudem Hinweise auf den Gestaltungsanspruch des 17. Jahrhunderts. Nicht zuletzt ist das Haus in seiner Lage straßenbildprägend.

Ansicht des Wohnstallhauses von Nordwesten

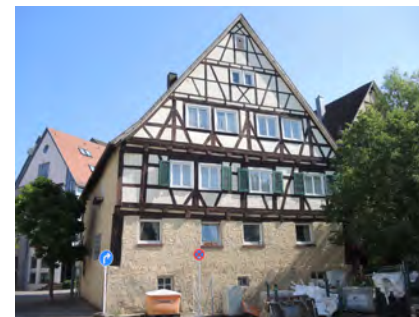
Ansicht des Hauses von Südwesten

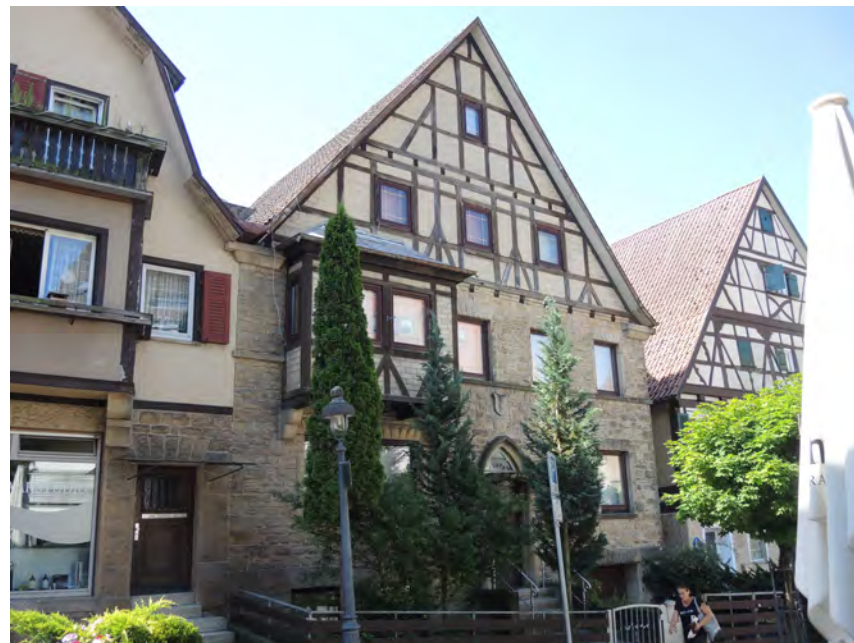
Giebelständiges, zweigeschossiges Wohnhaus mit aus Natursteinen massiv gemauerten Vollgeschoss-Fassaden. An der Straßenseite ein spitzbogiger Hauseingang mit außenliegendem Treppenaufgang. Das Obergeschoss wird hier durch einen fachwerksichtigen Rechteck-Erker betont. Nach oben schließt das Gebäude mit zwei Dachgeschossebenen unter einem Satteldach mit fachwerksichtigen Giebeldreiecken ab.

Ansicht des Wohnhaus von Nordosten

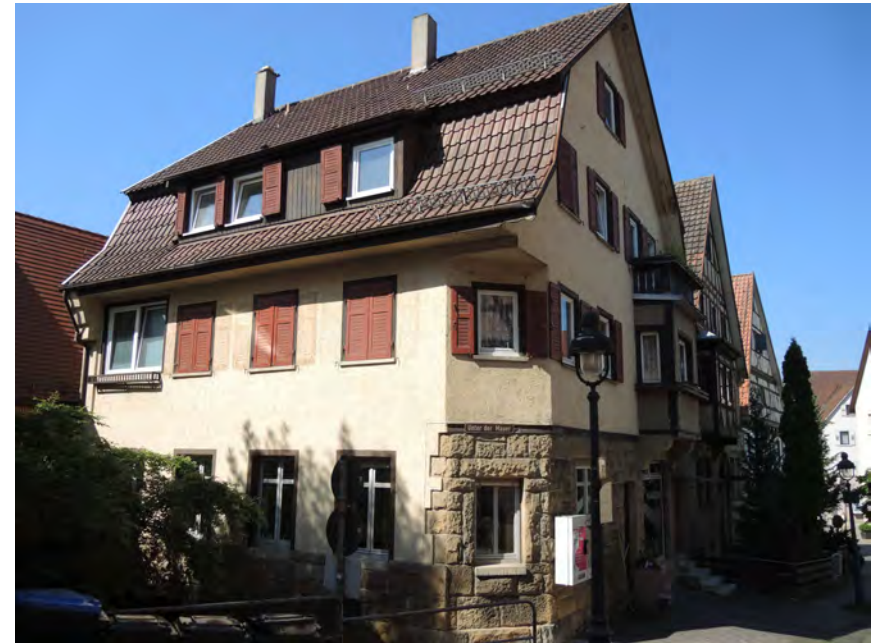
Auf dem Graben 20

In Ecklage zur Straße Unter der Mauer stehendes, zweigeschossiges Wohn- und Geschäftshaus. Über hohem Kellersockel und massiv gemauerter Erdgeschosszone erhebt sich ein verputztes Fachwerk-Obergeschoss. Die nordöstliche Gebäudekante ist abgeschrägt. Das Obergeschoss wird an der Nordfassade durch einen leicht trapezförmigen Erker auf massiven Kragsteinen betont. Nach oben schließt das Gebäude mit zwei Dachgeschosebenen unter einem Mansarddach mit Schleppegauben ab.

Wohl 1. Hälfte 20. Jahrhundert mit jüngeren Veränderungen.

Das gut überlieferte Wohnhaus dürfte auf die 1. Hälfte des 20. Jahrhunderts zurückgehen und unter Einfluss des damaligen Heimatstils entstanden sein. Nicht gänzlich auszuschließen ist jedoch, dass hier im Kern ein noch älteres Gebäude vorhanden ist. Mit seiner grob bearbeiteten Natursteinfassade und dem Erker verweist das Gebäude jedoch auf eine Entstehung oder einen größeren Umbau im frühen 20. Jahrhundert. Das Wohn- und Geschäftshaus gibt somit gute Hinweise auf die Wohn- und Lebensumstände in früheren Zeiten.

Ansicht des Wohn- und Geschäftshauses von Nordosten

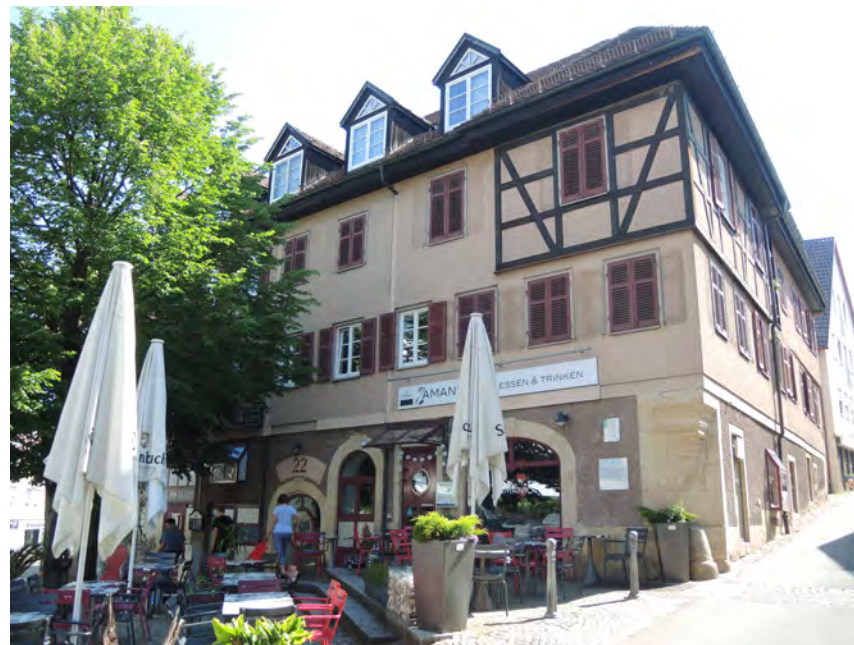
Auf dem Graben 22

In Hang- und Ecklage zur Marktstraße, über L-förmigem Grundriss stehendes, dreigeschossiges Wohn- und Geschäftshaus, das ehemals das Gasthaus Zur Post aufnahm. Über einem massiv gemauerten und in weiten Teilen durch modernen Ladeneinbau erneuerten Erdgeschoss erheben sich zwei überwiegend verputzte Fachwerk-Obergeschosse. Nach oben schließt das Gebäude mit zwei Dachgeschossebenen unter einem Satteldach mit modernen Satteldachgaube ab. An der Stelle eines älteren Gasthofes wird das heutige Gebäude 1797 neu erbaut. Im späten 18. Jahrhundert waren hier die Dichter Schiller, Goethe und Uhland zu Gast. 1984 wurde das Gebäude durchgreifend saniert und erweitert.

Trotz der teils erheblichen Veränderungen hat sich hier noch ein Zeugnis der Stadtgeschichte und ein wichtiges Element des Gasthauswesens von Waldenbuch erhalten. Bis heute prägt das Gebäude den westlichen Eingang zur Altstadt und ist an dieser Stelle besonders straßenbildprägend. An der Erhaltung des Gebäudes besteht aus wissenschaftlichen und heimatgeschichtlichen Gründen ein öffentliches Interesse.

Ansicht des historischen Gasthauses von Südwesten

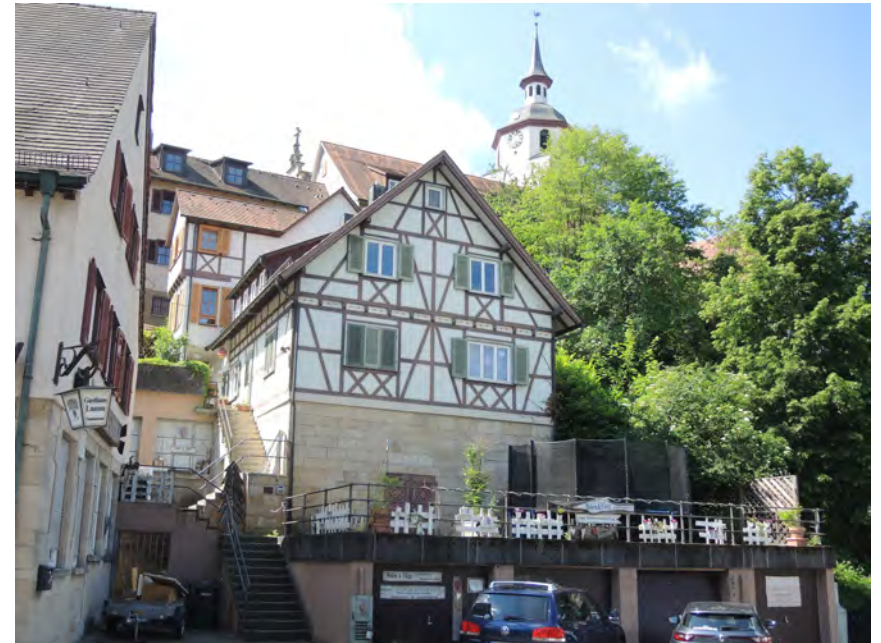
Auf dem Graben 42

Am Torsturz des massiven Unterbaus die inschriftliche Datierung „1870“ sowie die Initialen „A.E.“. Die Fachwerkgeschosse wohl im frühen 20. Jahrhundert im Heimatstil erneuert.

Ansicht des Wohnhauses von Nordosten

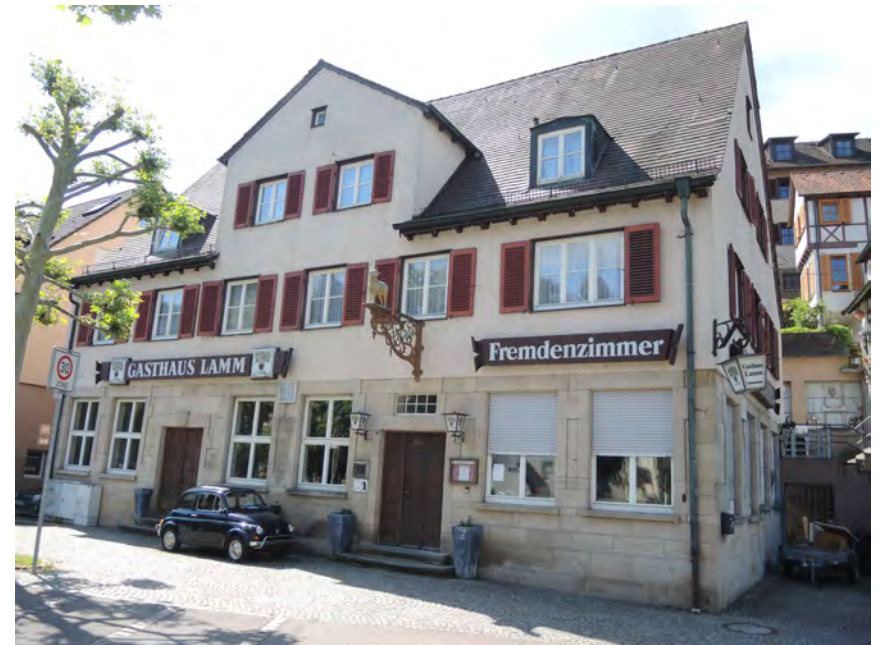
Am nördlichen Fuß des Schlossbergs, unmittelbar an der Straßenbrücke über die Aich stehendes, traufständiges, zweigeschossiges Gasthaus Lamm. Über massiv gemauerter Erdgeschosszone erhebt sich ein verputztes Fachwerk-Obergeschoss. Nach oben schließt das Gebäude mit zwei Dachgeschossebenen unter einem Satteldach mit mittigem Zwerchhaus ab. An der nördlichen Straßenseite befindet sich im Obergeschoss ein gusseiserner Wirtshausausleger mit der Darstellung eines Lamms. Der Ausleger selbst ist mit einem aufwändigen Rankenwerk und der Darstellung eines trinkenden Mannes gestaltet. Das Gebäude im Kern wohl 18. Jahrhundert mit jüngeren Veränderungen. Der Ausleger 2. Hälfte des 19. Jahrhunderts.

Ansicht des Gasthauses von Norden

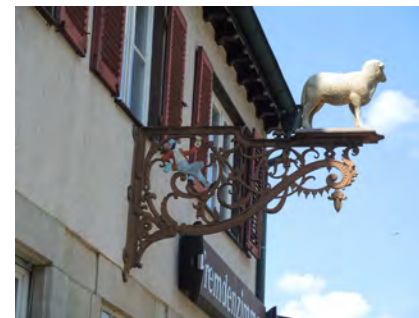
Ansicht des Wirtshausauslegers

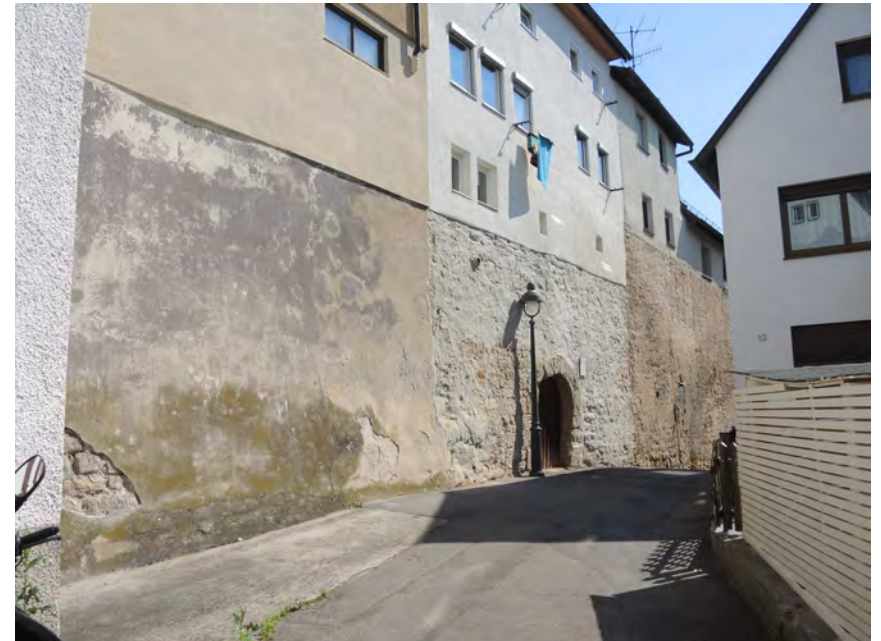
14. Jahrhundert mit jüngeren Veränderungen.

Ansicht der Stadtmauer auf der Südseite der Gebäude Marktstraße 24/1, 26 und 28.

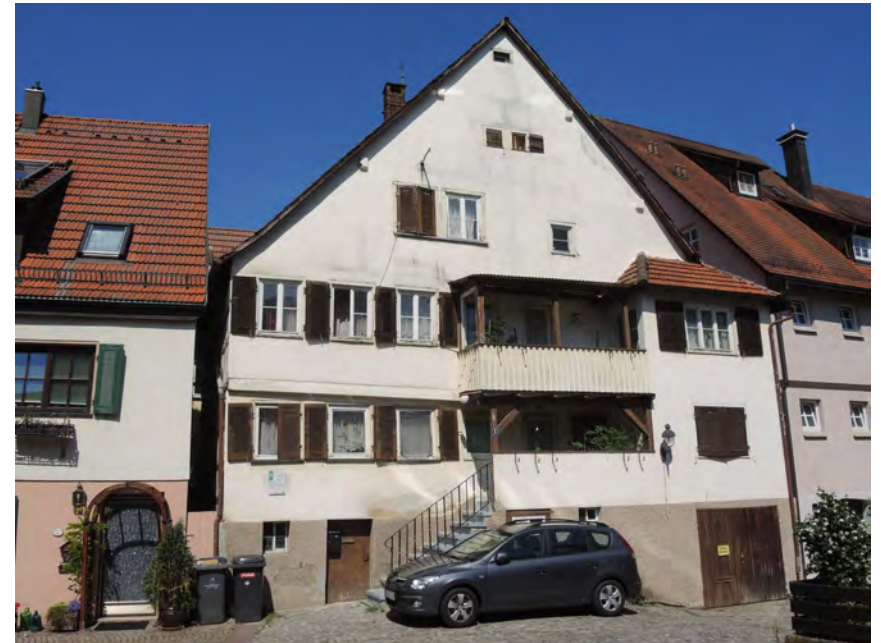
Das typische Wohnstallhaus mit Tierställen und Ökonomieräumen im Erdgeschoss und den Wohnebenen im Obergeschoss ist ein wichtiges Zeugnis für die regionale Baukultur des 17. Jahrhunderts. An der Erhaltung besteht daher aus wissenschaftlichen und heimatgeschichtlichen Gründen ein öffentliches Interesse.

Ansicht des Wohnstallhauses von Osten

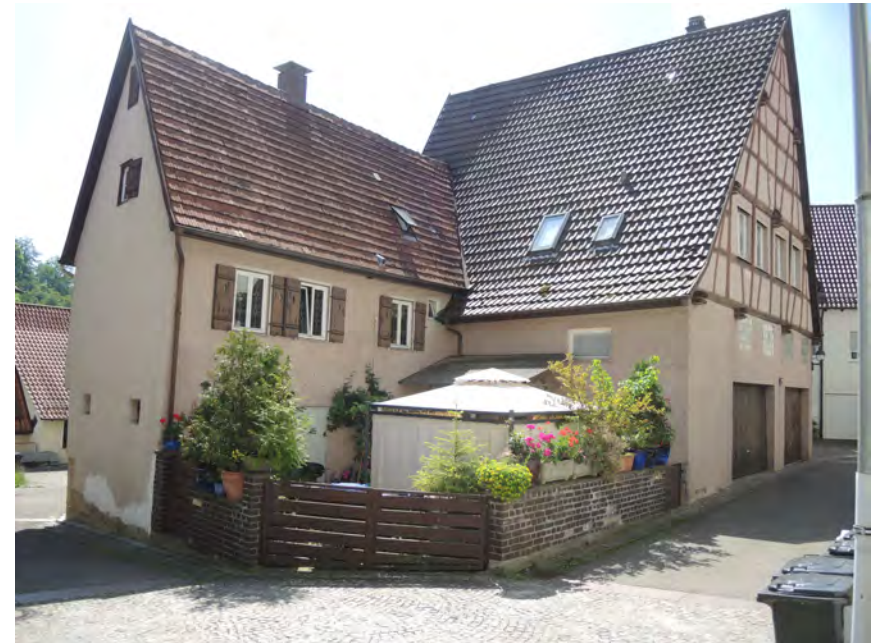
Der anschaulich überlieferte, nördliche Flügel des Gebäudes steht beispielhaft für ein kleines Handwerker- oder Ausgedinghaus innerhalb des mittelalterlichen Stadtkerns. Hieran lassen sich noch gut die einstigen Wohn- und Lebensverhältnisse der Waldenbacher Bevölkerung ablesen. Für die ehemals kleinteilige Struktur in der östlichen Hälfte des mittelalterlichen Stadtkerns ist das Haus von besonderer Bedeutung.

Ansicht des Wohnhauses von Nordwesten

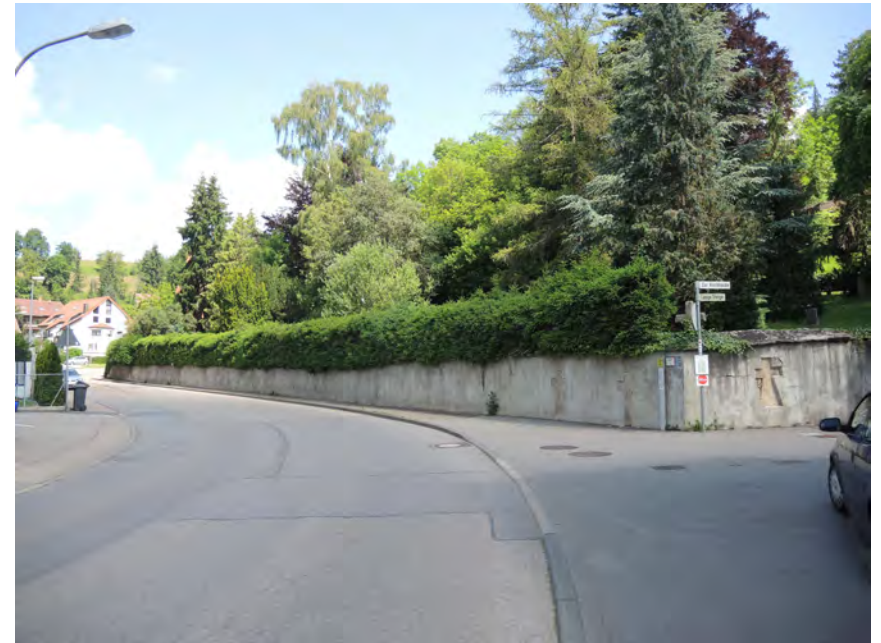
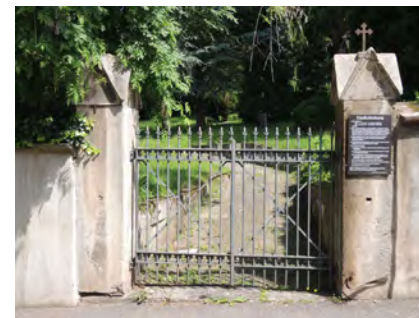
Am nördlichen Rand des historischen Stadtkerns gelegener, mit einer massiv gemauerten Einfriedung umgebener Alter Friedhof. An der südlichen Ecke der Friedhofsmauer sind mehrere, teils wohl noch spätmittelalterliche Steinkreuze eingelassen. An der Südseite eine Friedhofspforte mit Sandsteinpfeilern und Torgitter. Auf dem heute nicht mehr als Friedhof genutzten Areal sind noch mehrere historische Grabmale erhalten.

Ansicht des Alten Friedhofs mit Ummauerung von Süden

Ansicht des Friedhofs an der Südseite

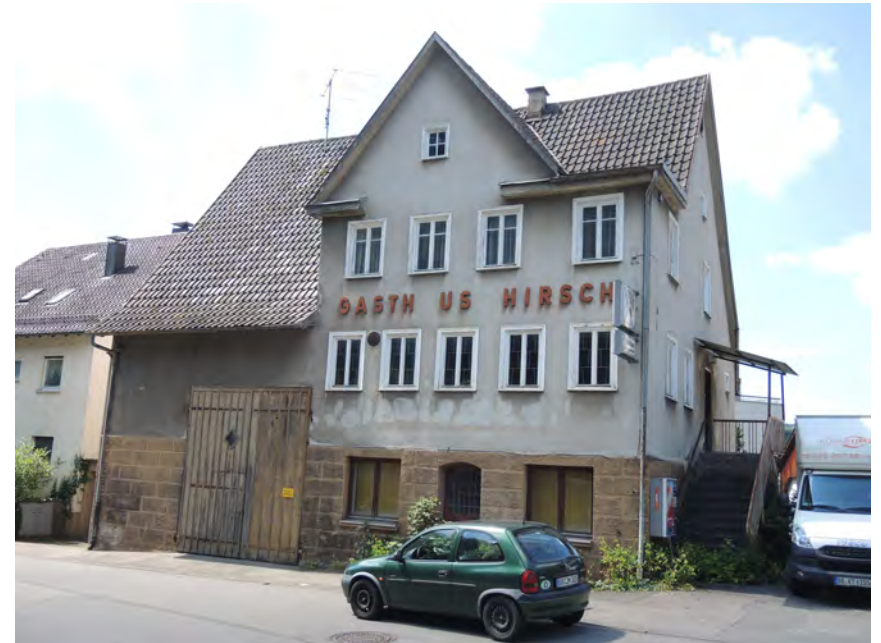
Echterdinger Straße 13

Unmittelbar gegenüber des Alten Friedhofs stehendes, zweigeschossiges Einhaus, welches ehemals als Gasthaus Hirsch genutzt wurde. Über massiv gemauerter Erdgeschosszone erhebt sich ein verputztes Fachwerk-Obergeschoss. An der nordwestlichen Giebelseite ein außenliegender Treppenausgang. An der Straßenseite eine große Toreinfahrt. Nach oben schließt das Gebäude mit zwei Dachgeschossebenen und Spitzboden unter einem Satteldach mit Zwerchhaus ab.

Ansicht des Gasthauses von Nordosten

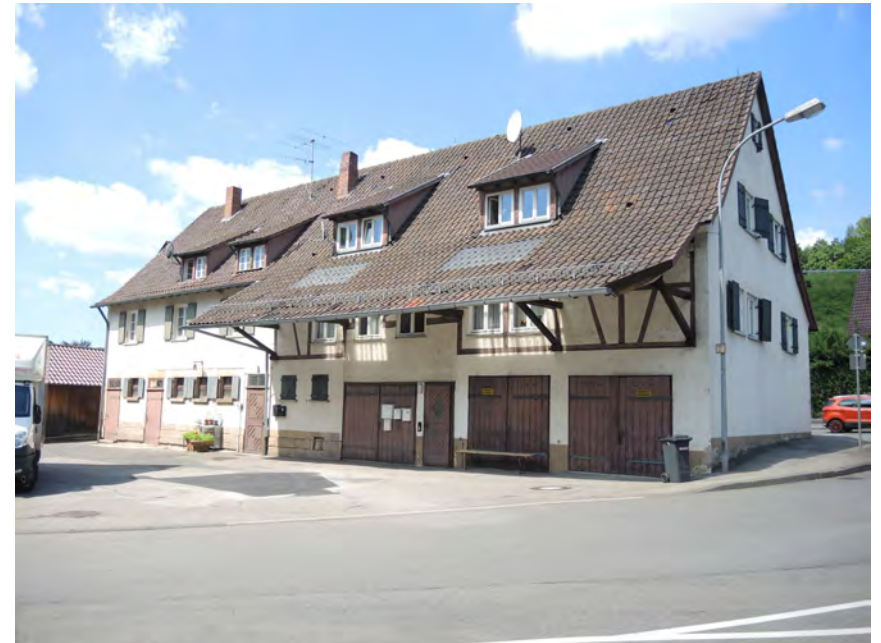
Echterdinger Straße 15

In Kopflage zur Stuttgarter Straße stehendes, langgestrecktes, zweigeschossiges Gebäude, welches ehemals den städtischen Farrenstall (Zuchtstier) aufnahm. Über massiv aus Sandsteinquadern gemauerter Sockelzone und massiver Erdgeschosszone erhebt sich ein teils verputztes Fachwerk-Obergeschoss. An der hofseitigen Ostfassade im Erdgeschoss sind mehrere Tore und Türen vorhanden, die zu den einstigen Tierställen und Ökonomieräumen führten. An der nördlichen Gebäudehälfte findet sich hier auch ein weit vorkragendes Dach. Nach oben schließt das Gebäude mit zwei Dachgeschossebenen unter einem Satteldach mit Schleppgauben ab. Die nördlichen Gebäudehälfte könnte im Kern noch auf das 18. Jahrhundert zurückgehen. In der 2. Hälfte des 19. Jahrhunderts Erweiterung nach Süden und größerer Umbau. Jüngere Veränderungen.

Ansicht des ehemaligen Farrenstalls von Osten

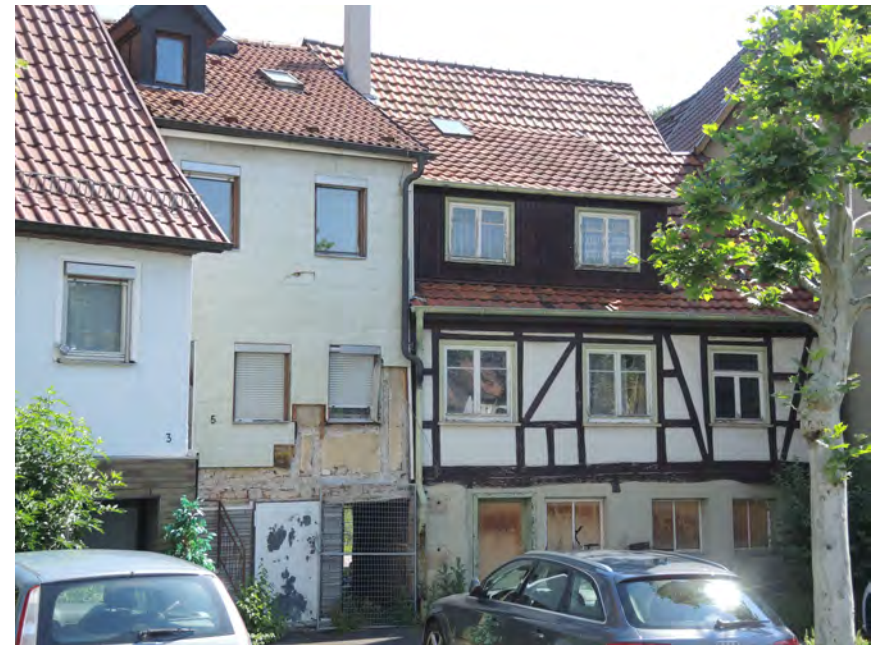
Innerhalb einer geschlossenen Häuserzeile, die der Rundung der Aich folgt, stehendes, traufständiges, zweigeschossiges Wohnhaus. Über massiv gemauertem Erdgeschosszone erhebt sich ein unverputztes Fachwerk-Obergeschoss. Die nordöstliche Dachtraufe wurde wohl nachträglich zu einem Vollgeschoss angehoben und krägt dort auf Freipfosten weit über den Hausgrund vor. Nach oben schließt das Gebäude mit zwei Dachgeschossebenen und Spitzboden unter einem Satteldach mit Schleppegaupe ab. Bemerkenswert ist ein Durchgang im Erdgeschoss, der unter Vordere Seestraße 5 beginnt und bei Hintere Seestraße 2 endet. Im Kern wohl 17./18. Jahrhundert. Jüngere Veränderungen.

Ansicht des Wohnhauses (rechts im Bild) von Westen

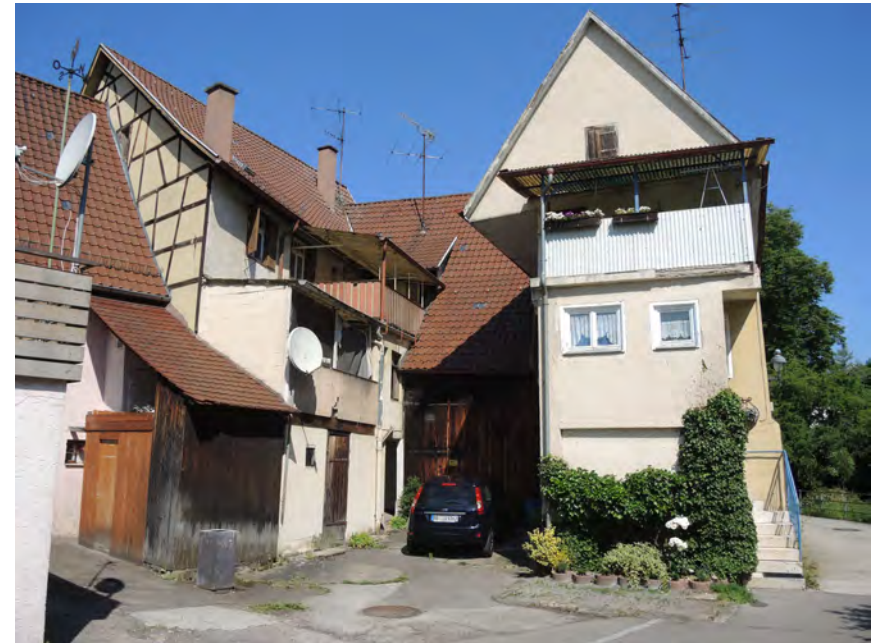
Hintere Seestraße 4

Am östlichen Rand einer geschlossenen Häuserzeile, die der Rundung der Aich folgt, stehende, Hofanlage aus dreigeschossigem Wohnhaus und angebauter Scheune in Form eines Hakengehöfts. Über massiv gemauerter Erdgeschosszone erheben sich zwei verputzte Fachwerk-Obergeschosse. Nach oben schließt das Wohnhaus mit einer Dachgeschossebene und Spitzboden unter einem Satteldach mit weiter Auskragung über dem Hofraum ab.

Die Scheune verfügt traufseitig über eine große Toreinfahrt und schließt nach oben mit zwei Dachgeschossebenen und Spitzboden unter einem Satteldach ab. Im Kern wohl 17./18. Jahrhundert. Jüngere Veränderungen.

Ansicht der Hofanlage von Südosten

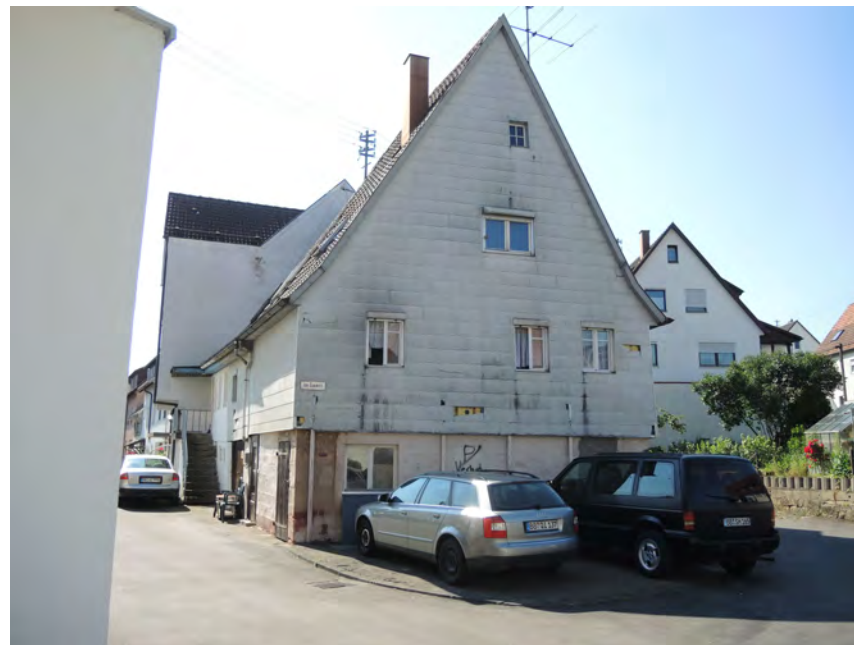
Im Gaiern 10

Am südlichen Rand des historischen Ortskerns, außerhalb der ummauerten Altstadt in Kopflage zur Walddorfer Straße stehendes, zweigeschossiges Wohnstallhaus. Über massiv gemauerter Erdgeschosszone erhebt sich ein modern mit Platten verkleidetes Fachwerk-Obergeschoss, welches teils über dem Erdgeschoss vorstößt. Nach oben schließt das Gebäude mit zwei Dachgeschoss-ebenen unter einem steilen Satteldach mit Schleppgauben ab. Im Kern wohl 16./17. Jahrhundert. Jüngere Veränderungen.

Ansicht des Wohnstallhauses von Nordwesten

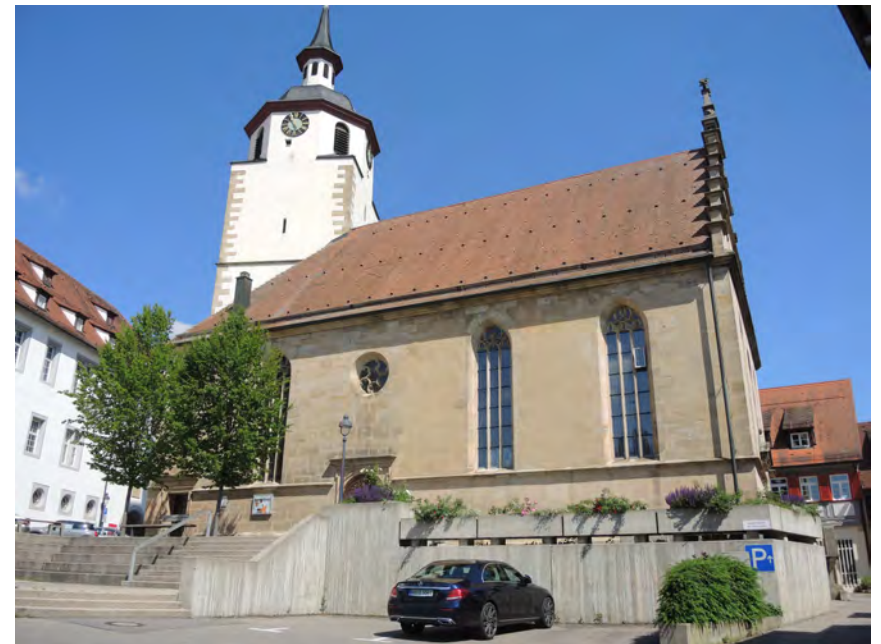
Kirchgasse 1

Am höchsten Punkt des Schlossbergs bzw. des historischen Stadtkerns stehende evangelische Stadtpfarrkirche St. Veit. Einschiffige Hallenkirche mit älterem Westturm.

Für 1275 ist erstmals eine Kirche belegt. Der in Teilen gotische Westturm geht auf eine Vorgängerkirche zurück, die ehemals westlich des Turms stand. Um 1607 Neubau des heutigen Langhauses nach Planungen des Baumeisters Elias Gunzenhäuser mit markantem Renaissancegiebel. Um 1707 Barockisierung der Kirche durch Werkmeister Johann Ulrich Heim. 1760 Einbau der beiden unteren Emporen. 1934 Rückbau der barocken Elemente. 1988/89 umfangreiche Sanierung.

Ansicht der Stadtpfarrkirche St. Veit von Süden

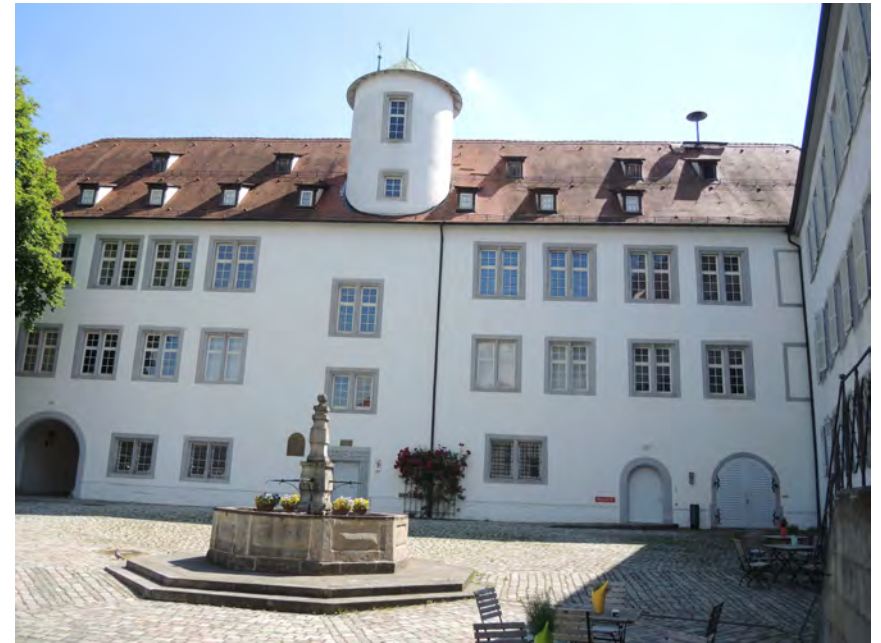
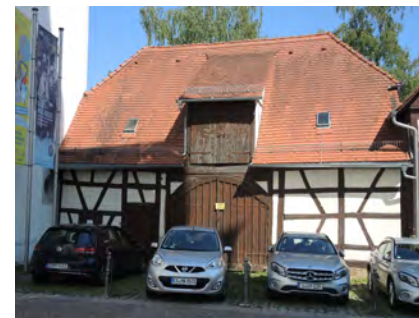
Kirchgasse 3

Einen Großteil der nordwestlichen Fläche des mittelalterliche Stadtkerns einnehmende, dreiflügelige Schlossanlage über trapezförmiger Grundform. Zwei- und dreigeschossiger Massivbau, der nach oben mit Walmdächern abschließt. Markant ist ein runder Treppenturm, der im Ostflügel über die Dachfläche hinausstößt.

Vor dem nordöstlichen Eingang zum Schloss steht die ehemalige Schlossscheune, ein Fachwerkbau mit Halbwalmdach. Wohl 17. Jahrhundert.

Ansicht des Ostflügels vom Schlosshof aus mit Schlossbrunnen

Ansicht der Schlossscheune von Süden

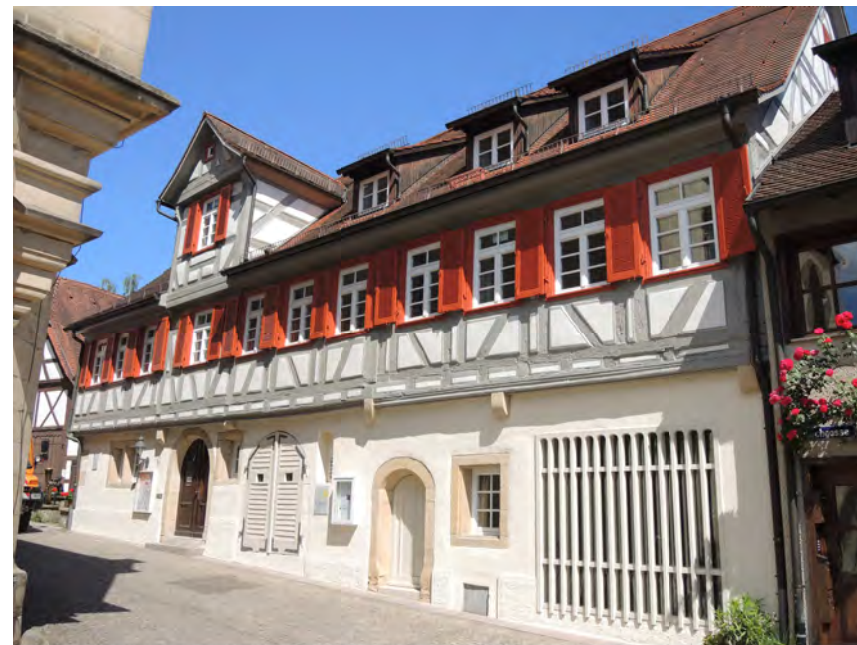
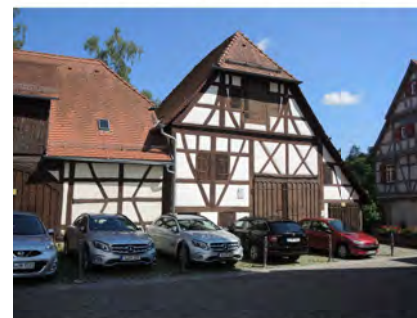
Kirchgasse 6

Unmittelbar am nördlichen Rand des mittelalterlichen Stadtkerns, gegenüber der Pfarrkirche stehendes, zweigeschossiges Pfarrhaus. Über massiv gemauerter Erdgeschosszone erhebt sich ein unverputztes Fachwerk-Obergeschoss. Nach oben schließt das Gebäude mit zwei Dachgeschossebenen unter einem Satteldach mit Aufzugsgaube und Schleppegauben ab. Die Geschosse stoßen jeweils über Konsolen vor.

Westlich des ehemaligen Pfarrhauses eine giebelständige Fachwerk-Scheune mit abschließendem Halbwalmdach, die ehemals als Pfarrscheune diente.

Ansicht der Hofanlage mit Wohnhaus und Scheune von Nordosten

Ansicht der Pfarrscheune von Südwesten

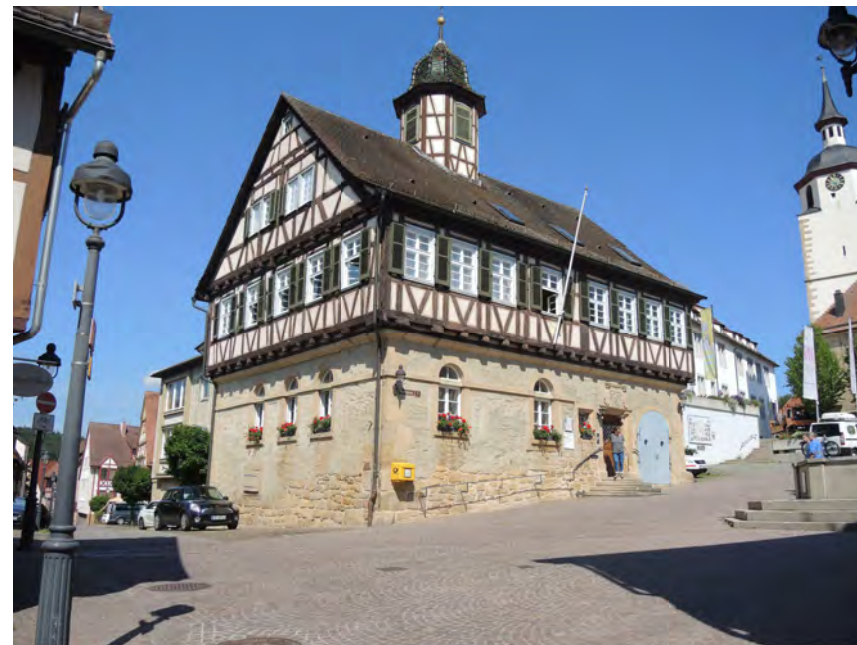
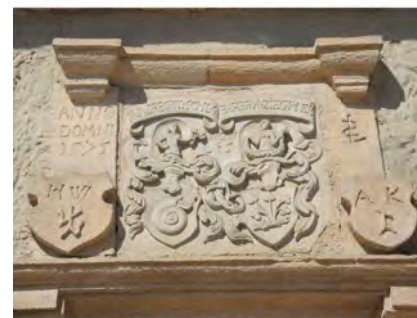
Marktplatz 1

In leichter Hanglage, an der Ecke zur Marktstraße stehendes, zweigeschossiges Rathaus, welches ehemals als Gasthaus zum Rappen genutzt wurde. Über massiv aus Sandsteinen gemauertem Kellersockel und massiver Erdgeschosszone kragt ein unverputztes Fachwerk-Obergeschoss vor. Das Erdgeschoss wird durch rundbogige Fenstergewände und ein Kämpfergesims akzentuiert. Bemerkenswert ist das rundbogige Kellertor und der Wappenstein über dem Hauseingang. Nach oben schließt das Gebäude mit zwei Dachgeschossebenen unter einem Satteldach mit großem, achteckigem Glockentürmchen ab. Im Kern dürfte das Gebäude - laut Inschrift auf der Wappentafel - um 1575 erbaut worden sein. Um 1781 Umbau und Umnutzung zum Rathaus. 1843 Renovierung. Jüngere Veränderungen.

Ansicht des Rathauses von Südosten

Ansicht der Wappentafel über der Türe

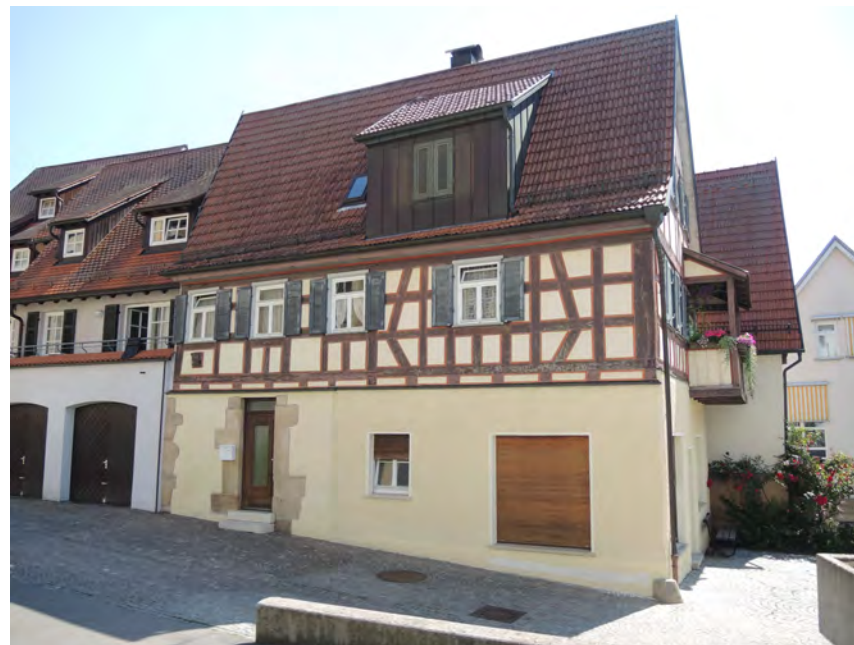
Marktplatz 3

In Ecklage zur Kirchgasse stehendes, zweigeschossiges Wohn- und Geschäftshaus mit massiv gemauerter Erdgeschosszone. Darüber erhebt sich ein unverputztes Fachwerk-Obergeschoss. An der südlichen Giebelseite befindet sich ein überdachter, hölzerner Balkon im Obergeschoss. Nach oben schließt das Gebäude mit zwei Dachgeschossebenen unter einem Satteldach mit modernen Schleppgauben ab.

Ansicht des Wohn- und Geschäftshauses von Westen

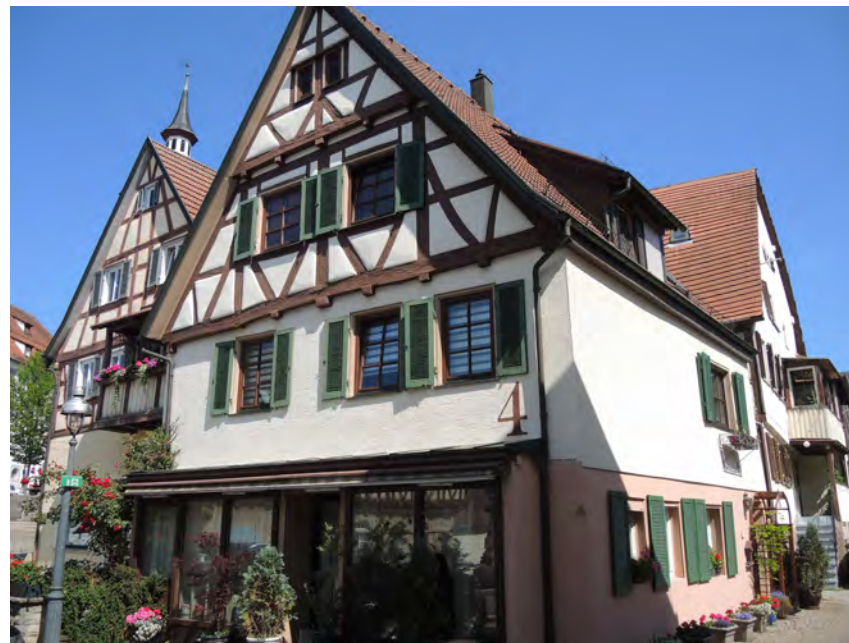
Marktplatz 4

In Ecklage zur Danneckerstraße stehendes, zweigeschossiges Wohn- und Geschäftshaus mit durch Ladeneinbau modern veränderter, massiv gemauerter Erdgeschosszone. Darüber erhebt sich ein verputztes Obergeschoss. An der südlichen Giebelseite stoßen die unverputzten Fachwerk-Dachgeschosse jeweils leicht vor. Nach oben schließt das Gebäude mit zwei Dachgeschossebenen unter einem Satteldach mit Schleppegaupe ab. Im Kern 17. Jahrhundert mit jüngeren Veränderungen.

Ansicht des Wohn- und Geschäftshauses von Südosten

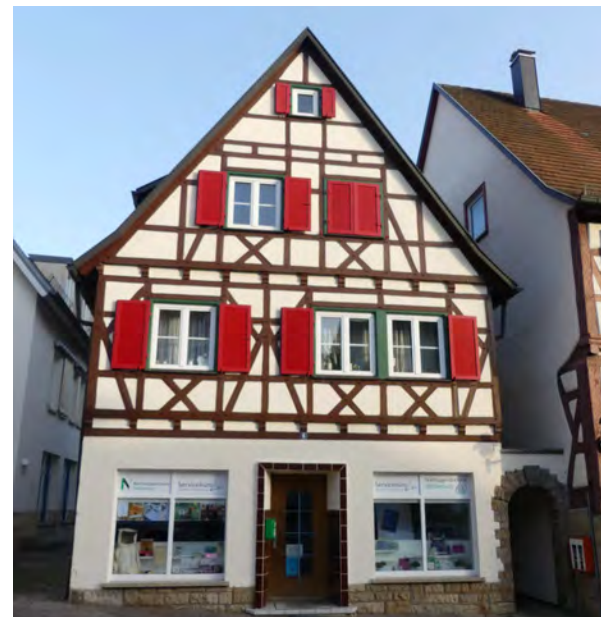
Marktplatz 6

Unmittelbar am Marktplatz stehendes, zweigeschossiges Wohn- und Geschäftshaus mit durch Ladeneinbau modern überformter, massiv gemauerter Erdgeschosszone. Darüber erhebt sich ein unverputztes Fachwerk-Obergeschoss. Nach oben schließt das Gebäude mit zwei Dachgeschossebenen unter einem Satteldach mit Schleppgaube ab.

Ansicht des Wohn- und Geschäftshauses von Westen

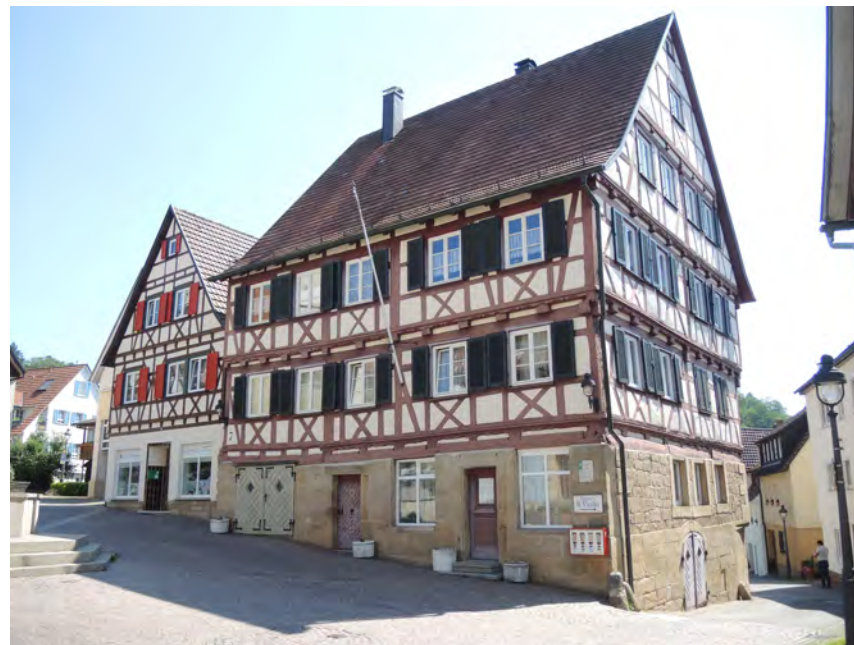
Um 1750 als Gästehaus für Hofjagden erbaut; jedoch deuten die Fachwerkformen eher auf das späte 17. Jahrhundert hin. 1754 durch Kaufmann Wider erworben und bis 1923 im Besitz seiner Nachkommen. Jüngere Veränderungen.

Das stattliche und platzbildprägende Wohnhaus, unmittelbar gegenüber des Rathauses, ist ein herausragendes Zeugnis des Gestaltungswillens und der handwerklichen Fähigkeiten des 18. Jahrhunderts. An seiner Erhaltung besteht aus wissenschaftlichen und heimatgeschichtlichen Gründen ein öffentliches Interesse.

Ansicht des Wohnhauses von Südwesten
