Büro für Bauforschung und Denkmalschutz

WALDENBUCH

Historische Ortsanalyse

Februar 2020
im Auftrag der Stadt Waldenbuch
im Regierungsbezirk Stuttgart

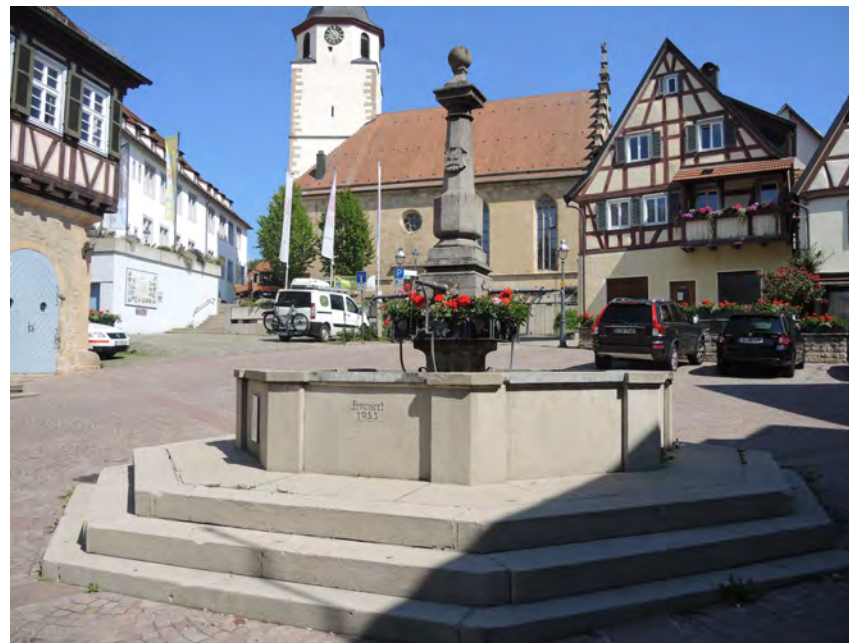
Marktbrunnen

Mittig auf dem Marktplatz stehender, massiv aus Kunststein gefertigter, achteckiger Brunnentrog. Zentral ein steinerner Brunnenstock mit vier Auslassröhren und Wappenschild.

An diesem Standort möglicherweise schon seit mittelalterlicher Zeit ein Brunnen. 1728 Bau eines neuen Brunnens an der Stelle eine älteren Marktbrunnens. Der heutige Brunnen wohl weitgehend 1953 neu erbaut.

Ansicht des Marktbrunnens von Süden

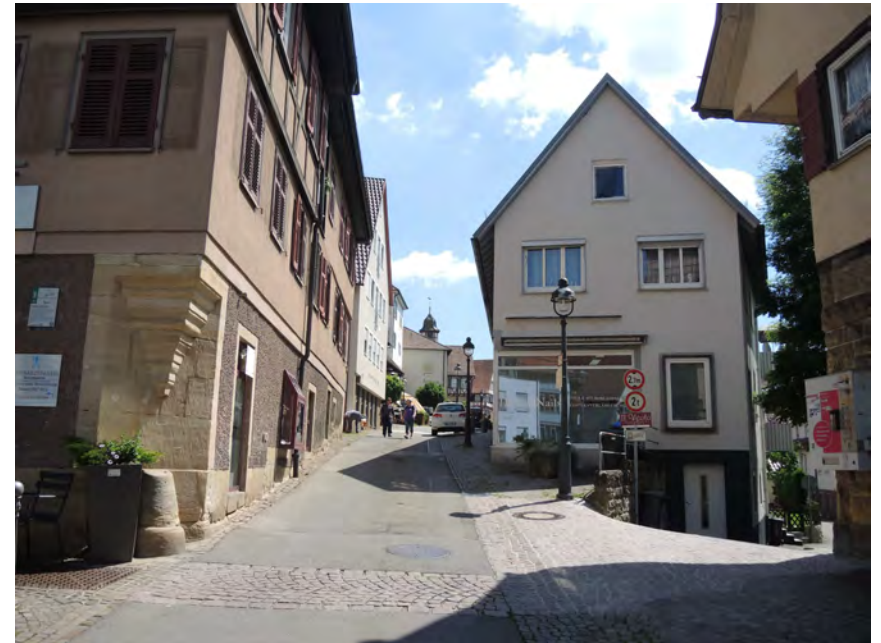
Die Marktstraße bildet die zentrale Hauptachse durch den mittelalterlichen Stadtkern und verläuft von der Straße Auf dem Graben kommend mit leichtem Anstieg in Richtung Osten. Im Bereich des Marktplatzes erreicht die Marktstraße ihren höchsten Punkt und fällt im Anschluss wieder ab. Nun erstreckt sich die Straße in weitem Bogen nach Nordosten und mündet schließlich in die Vordere Seestraße.

Die Marktstraße wird auf der Nordseite des westlichen Straßenabschnitts (bis zum Marktplatz) von teils sehr stattlichen Fachwerkgebäuden (Marktstraße 9, Marktplatz 1 und 7) des 16.-18. Jahrhunderts geprägt. Die südliche Straßenseite wird hingegen vermehrt von einer eng bebauten Häuserzeile der 2. Hälfte des 20. Jahrhunderts bestimmt. Der östliche Straßenabschnitt in Richtung Vorderer Seestraße wird von kleineren, eher ackerbürgerlich geprägten Strukturen dominiert.

Blick von der Straße Auf dem Graben nach Osten in die Marktstraße

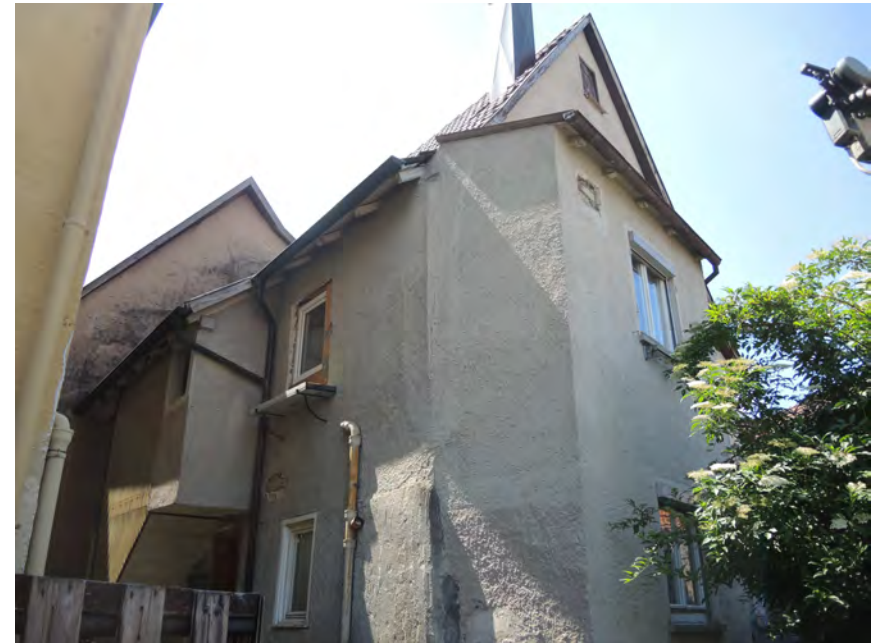
Marktstraße 3

Am westlichen Rand der mittelalterlich ummauerten Kernstadt, in zweiter Reihe zur Straße stehendes, zwei- und dreigeschossiges Wohnhaus. Über massiv gemauertem Erdgeschosszone, möglicherweise mit Resten der Stadtmauer, erhebt sich ein verputztes Fachwerk-Obergeschoss. Die westliche Dachtraufe wohl nachträglich zur Schaffung eines 2. Obergeschosses angehoben. An der östlichen Traufseite ein außenliegender, überdachter Treppenaufgang. Nach oben schließt das Gebäude mit zwei Dachgeschossebenen unter einem Satteldach ab.

Das Gebäude liegt im Bereich des ehemaligen Hirschhofs aus dem 16. Jahrhundert. Im Gebäude sind möglicherweise noch spätmittelalterliche Reste enthalten. Umbau und Erweiterung im 19. Jahrhundert. Jüngere Veränderungen.

Ansicht des Wohnhauses von Norden

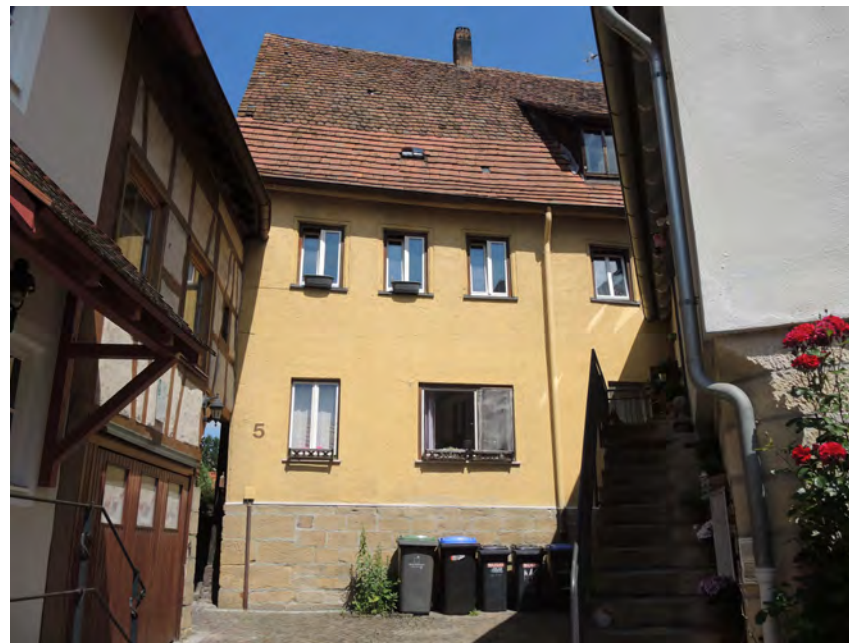
Marktstraße 5

In zweiter Reihe zur Straße, direkt unterhalb des westlichen Schlossflügels stehendes, zweigeschossiges Wohnhaus. Über massiv gemauertem Kellersockel erheben sich zwei verputzte Fachwerk-Vollgeschosse. Nach oben schließt das Gebäude mit zwei Dachgeschossebenen und Spitzboden unter einem Satteldach mit Schleppgaube ab. Am südwestlichen Giebel stößt das 1. Dachgeschoss deutlich über Knaggen vor.

Im Kern wohl 15./16. Jahrhundert mit jüngeren Veränderungen.

Ansicht des Wohnhauses von Südosten

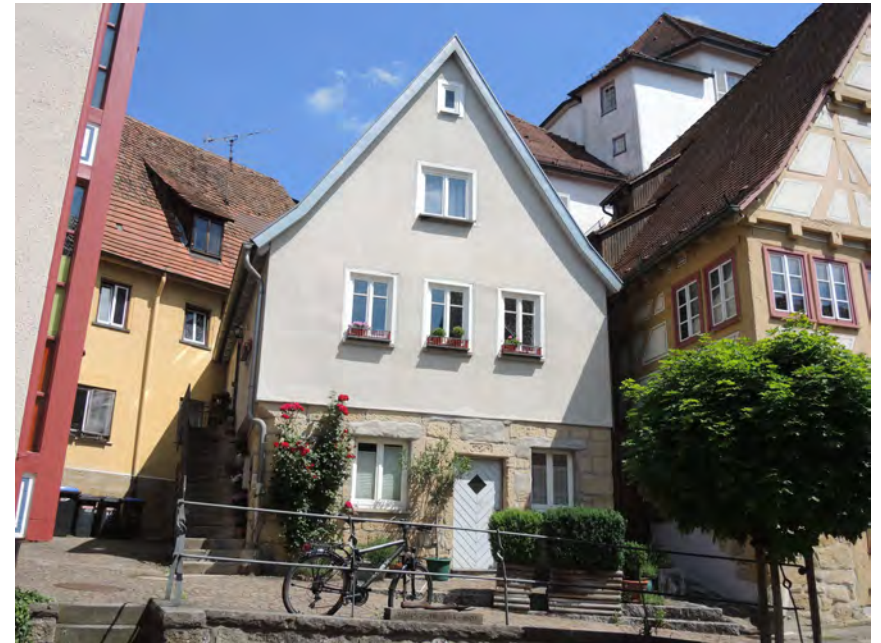
Marktstraße 7

Von der Straße leicht zurückgesetzt stehendes, giebelständiges, zweigeschossiges Wohnstallhaus. Über massiv aus Sandsteinen gemauerter Erdgeschosszone erhebt sich ein verputztes Fachwerk-Obergeschoss, welches an der westlichen Traufseite über einen außenliegenden Treppenausgang erschlossen wird. Nach oben schließt das Gebäude mit einer Dachgeschossebene und Spitzboden unter einem Satteldach mit Dacheinschnitt ab.

Im Kern 17./18. Jahrhundert mit jüngeren Veränderungen.

Ansicht des Wohnhauses von Süden

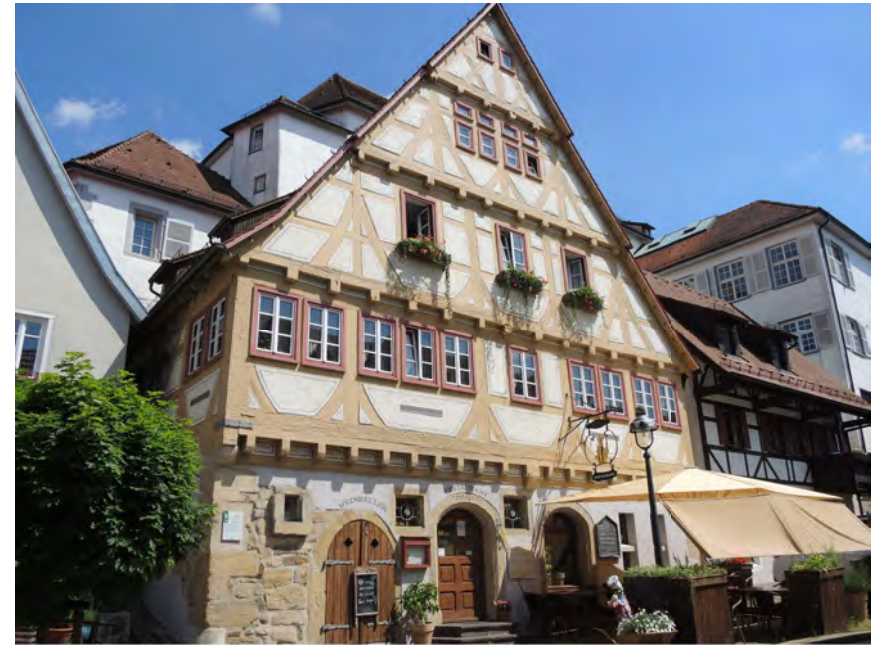
Marktstraße 9

Direkt unterhalb des Südflügels der Schlossanlage stehendes, giebelständiges, zweigeschossiges Wohnstallhaus. Über massiv gemauerter Erdgeschosszone erhebt sich ein unverputztes Fachwerk-Obergeschoss. Das Erdgeschoss wird von rundbogigen Tür- und Torgewänden sowie Eckquaderungen geprägt. Nach oben schließt das Gebäude mit drei Dachgeschossebenen unter einem Satteldach mit Schleppgauben ab. Die Geschosse stoßen giebelseitig jeweils deutlich über Balkenköpfen vor. Das Sichtfachwerk durch symmetrische Mannfiguren und Andreaskreuze gestaltet.

Um 1585 erbaut. Umfangreiche Sanierung in der 2. Hälfte des 20. Jahrhunderts. 2001 Fassadensanierung.

Ansicht des Wohnstallhauses von Südwesten

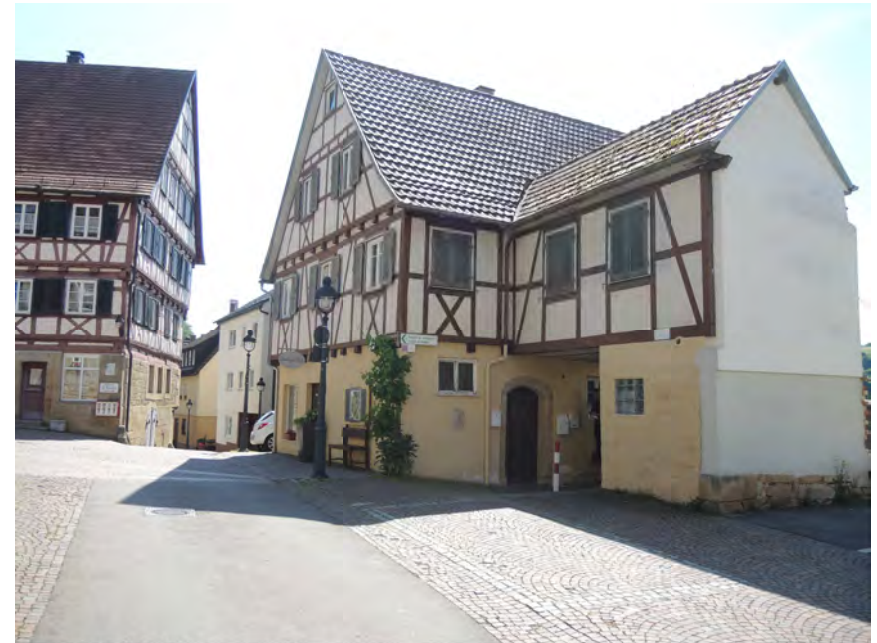
Marktstraße 20, 20/1

Etwa mittig der Marktstraße, gegenüber des Marktplatzes stehendes, an die Stadtmauer angebautes, giebelständiges, zweigeschossiges Wohnhaus. Über massiv gemauerter Erdgeschosszone kragt ein unverputztes Fachwerk-Obergeschoss vor. Nach oben schließt das Gebäude mit zwei Dachgeschossebenen unter einem Satteldach ab. An der westlichen Traufseite ein zweigeschossiger, traufständiger Anbau mit Durchgang im Erdgeschoss. Südlich, bereits außerhalb der Stadtmauer ein zweigeschossiger Anbau (Nr. 20/1) mit Dachterrasse. Im Kern wohl 17. Jahrhundert. Im 20. Jahrhundert umfangreich renoviert.

Ansicht des Wohnhauses von Nordwesten

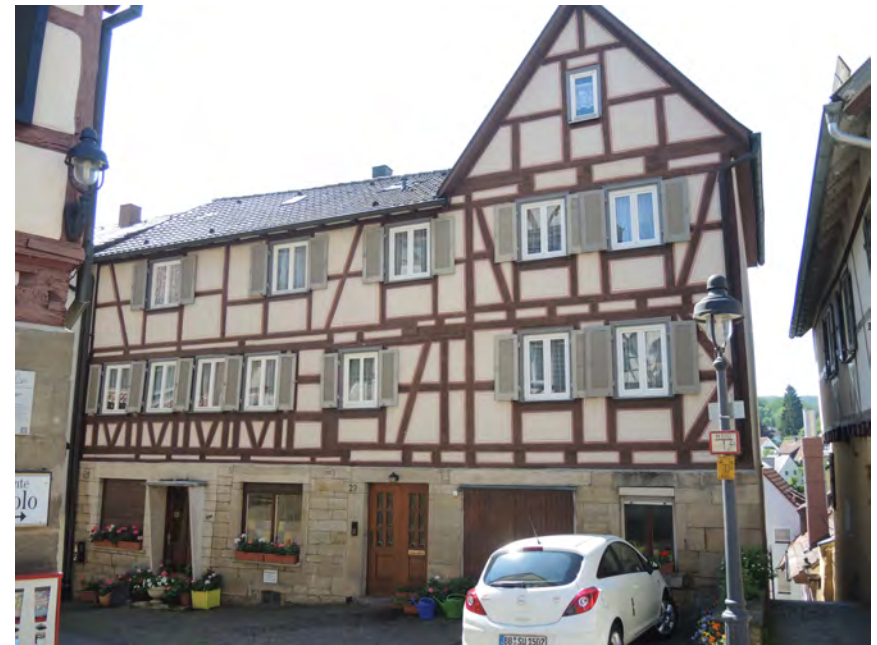
Marktstraße 22

In Ecklage zu einer nach Süden durch die Stadtmauer führenden Treppe stehendes, dreigeschossiges Wohnhaus. Über massiv aus Sandsteinen gemauerter und teils modern veränderter Erdgeschosszone erheben sich zwei unverputzte Fachwerk-Obergeschosse. Nach oben schließt das Gebäude mit einer Dachgeschossebene unter einem Satteldach mit Zwerchhaus ab, wobei die Dachtraufe wohl nachträglich zur Schaffung des 2. Obergeschosses angehoben wurde.

Im Kern wohl 18. Jahrhundert mit zahlreichen Überformungen. Laut Aufschrift im Jahr 1981 renoviert.

Ansicht des Wohnhauses von Norden

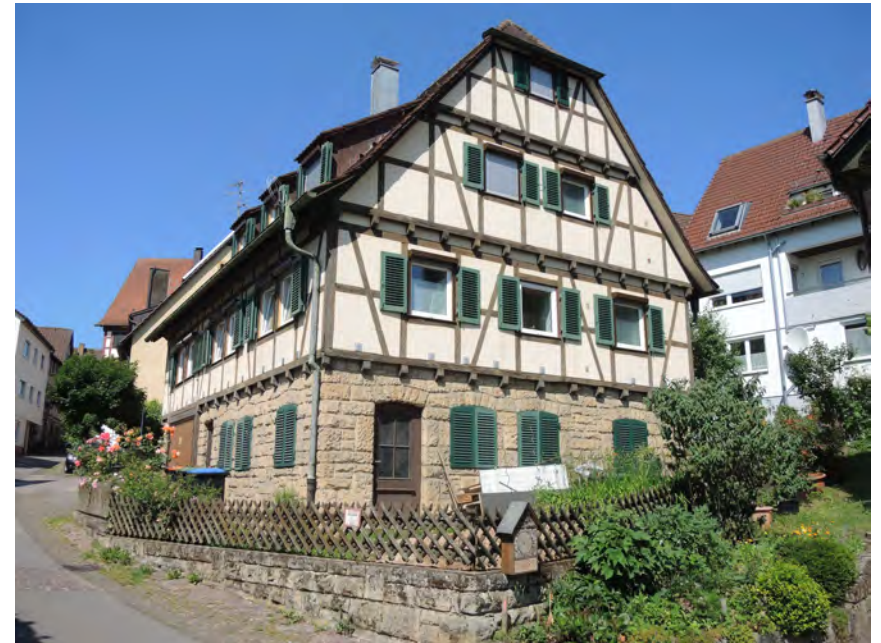
Marktstraße 25

In relativ solitärer Ecklage zur Danneckerstraße stehendes, zweigeschossiges Wohnhaus mit massiv aus Sandsteinen gemauerter Erdgeschosszone. Darüber kragt ein unverputztes Fachwerk-Obergeschoss vor. Das aus grob bearbeiteten Steinquadern errichtete Erdgeschoss wird durch korbbogigen Öffnungswänden akzentuiert. Nach oben schließt das Gebäude mit zwei Dachgeschoss-ebenen unter einem Krüppelwalmdach mit Schleppgauben ab. Nachdem die Danneckerstraße im 20. Jahrhundert zur Marktstraße hin durchbrochen wurde, entstand dieses Gebäude im Heimatstil der 1. Hälfte des 20. Jahrhunderts. Jüngere Veränderungen.

Ansicht des Wohnhauses von Südosten

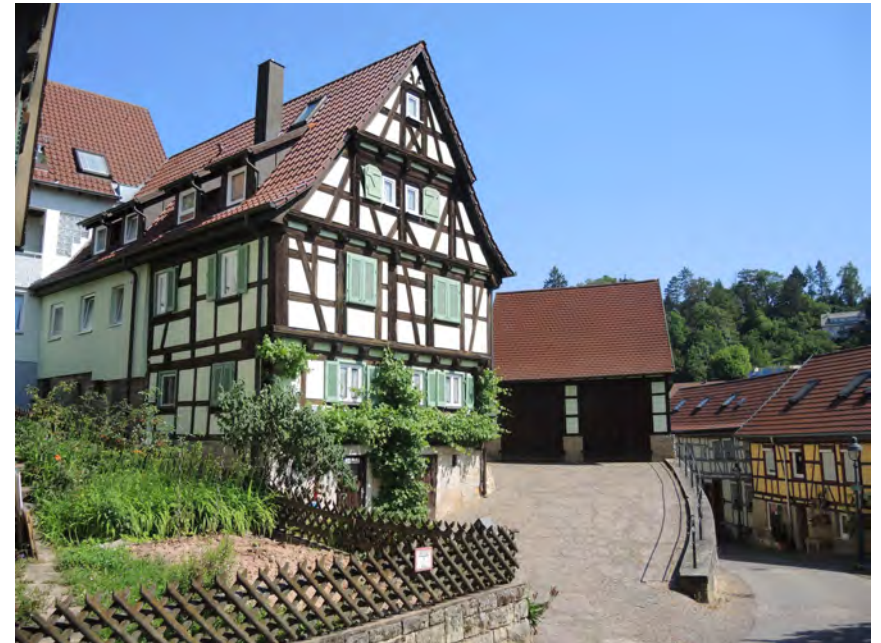
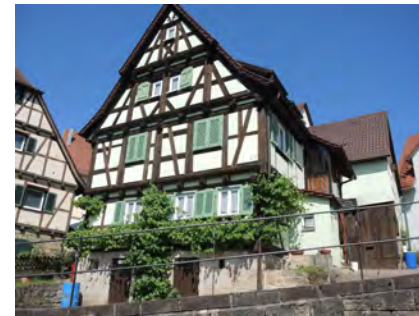
Marktstraße 29, 29/1

In leichter Hanglage, am östlichen Rand der ummauerten Kernstadt stehende Hofanlage mit giebelständigem, dreigeschossigem Wohnstallhaus und rückwärtig angebauter, zweigeschossiger Scheune in Form eines Hakengehöfts. Über einem hohen, massiv gemauerten Kellersockel erheben sich zwei unverputzte Fachwerk-Vollgeschosse. Die Geschosse stoßen giebelseitig über geschnitzten Schwellen vor. Nach oben schließt das Wohnhaus mit zwei Dachgeschossebenen unter einem Satteldach mit Schleppgauben ab. An der nordöstlichen Traufseite ein außenliegender, überdachter Treppenaufgang. Spätes 17. Jahrhundert mit jüngeren Veränderungen. Laut Aufschrift 1999-2003 renoviert.

Die rückwärtige Scheune mit großer Toreinfahrt an der südlichen Traufseite. Nach oben mit zwei Dachgeschossebenen unter Satteldach abschließend. Wohl 18. Jahrhundert mit jüngeren Veränderungen.

Ansicht der Hofanlage mit Wohnhaus von Südwesten

Ansicht des Haus mit angebauter Scheune

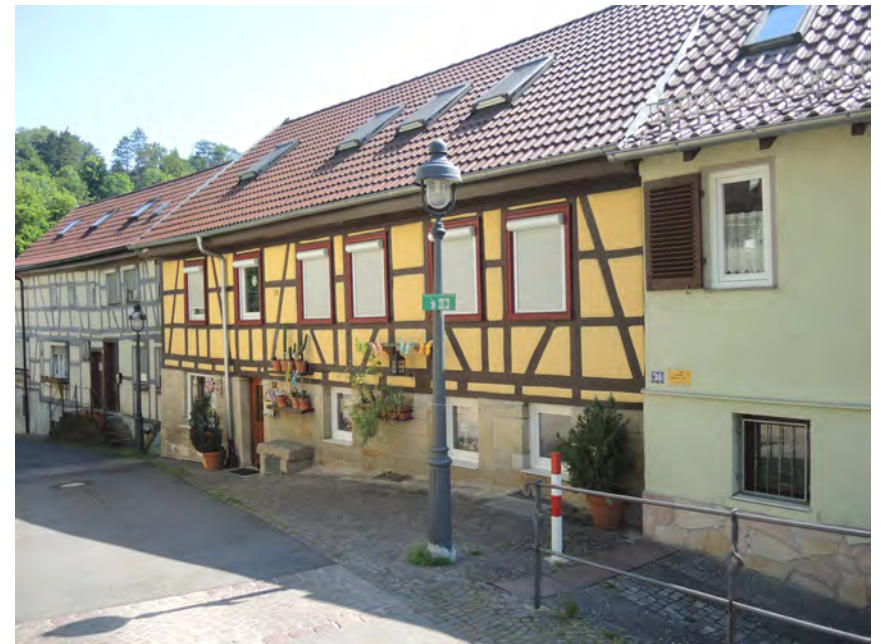
Marktstraße 32

In leichter Hanglage, bereits außerhalb der ummauerten Kernstadt stehendes, traufständiges, zweigeschossiges Wohnstallhaus mit massiv aus Sandsteinquadern gemauerter Erdgeschosszone. Darüber erhebt sich ein unverputztes Fachwerk-Obergeschoss. Nach oben schließt das Gebäude mit zwei Dachgeschossesebenen unter einem einhäufigen Satteldach mit modernen Schlegelgauben ab.

Im Kern wohl 18. Jahrhundert. Jüngere Veränderungen.

Ansicht des Wohnhauses von Südwesten

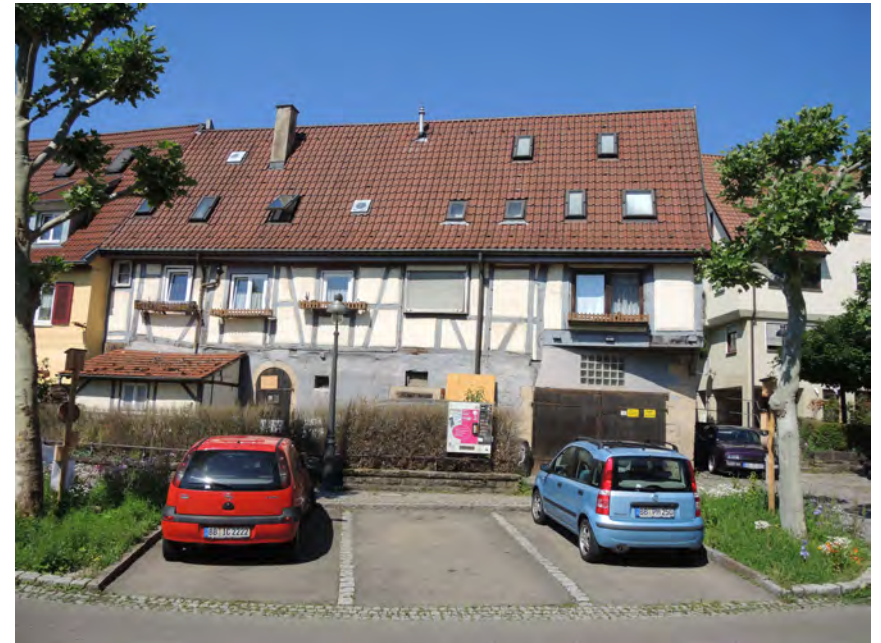
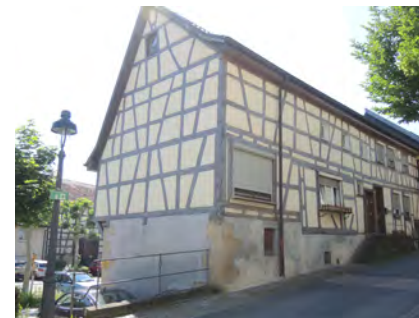
Marktstraße 34, 34/1

In leichter Hanglage und Kopflage zur Vorderen Seestraße stehendes, langgestrecktes, zweigeschossiges Wohnstallhaus mit massiv gemauerter Sockel- bzw. Erdgeschosszone. Darüber erhebt sich ein unverputztes Fachwerk-Obergeschoss. Das Erdgeschoss wird an der östlichen Traufseite von Türein- gängen zu ehemaligen Ökonomieräumen bestimmt. An der westlichen Traufseite eine außenliegende Freitreppe. Nach oben schließt das Gebäude mit zwei Dach- geschossebenen unter einem einhüftigen Satteldach ab. Im Kern wohl 17./18. Jahrhundert. Jüngere Veränderungen.

Ansicht des Wohnstallhauses von Osten

Ansicht von Nordwesten

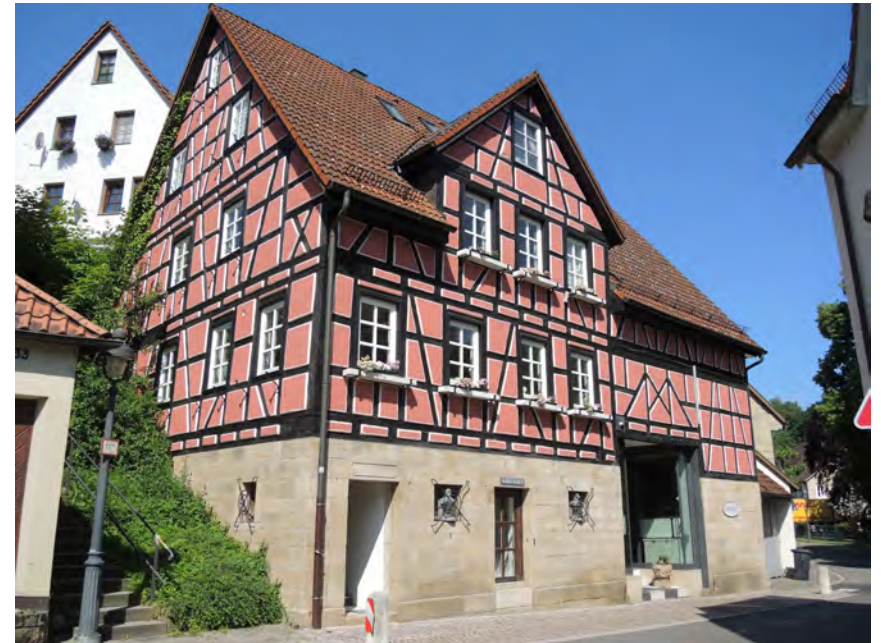
Marktstraße 35

Am nördlichen Zugang zur Vorderen Seestraße, außerhalb der ummauerten Kernstadt stehendes, traufständiges, zweigeschossiges Einhaus mit massiv aus Sandsteinquadern gemauerter Erdgeschosszone. Darüber erhebt sich ein unverputztes Fachwerk-Obergeschoss. Nach oben schließt das Gebäude mit drei Dachgeschossebenen und Kniestock unter einem Satteldach mit Zwerchhaus ab. Im Erdgeschoss dominieren eine große, ehemalige Toreinfahrt sowie Stall- und Haustüre das straßenseitige Fassadenbild.

Laut Inschrift im Türsturz im Jahr 1892 neu erbaut. Jüngere Veränderungen.

Ansicht des Wohnstallhauses von Südosten

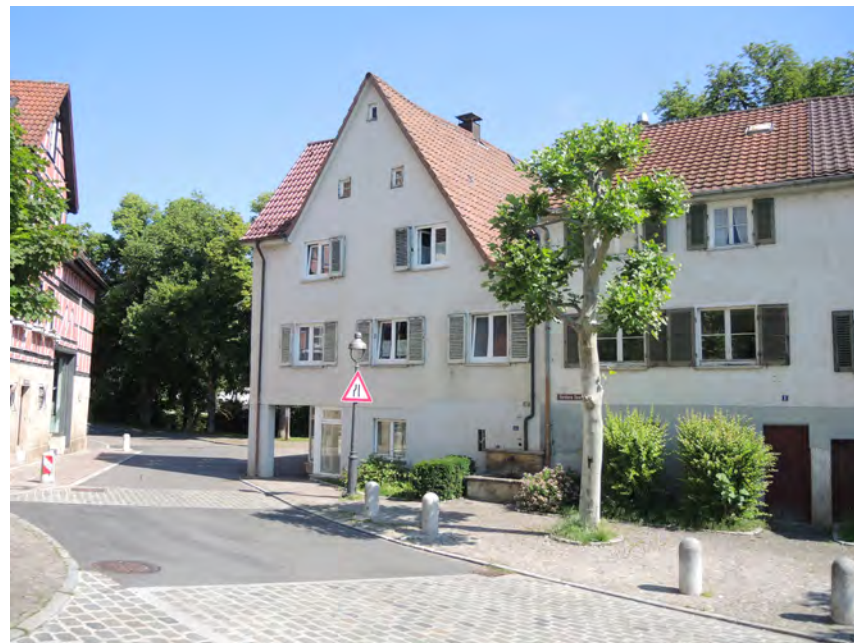
Marktstraße 36

In Kopflage zur Hinteren und Vorderen Seestraße stehendes, zweigeschossiges Wohn- und Geschäftshaus. Über massiver, durch Ladeneinbau modern veränderter Erdgeschosszone erhebt sich ein verputztes Fachwerk-Obergeschoss. Die westliche Gebäudeecke im Erdgeschoss für einen Fußgängerdurchgang verändert. Nach oben schließt das Gebäude mit zwei Dachgeschossebenen und Spitzboden unter einem Satteldach mit Zwerchhaus ab. Im Kern wohl 18. Jahrhundert. Jüngere Veränderungen. An der südlichen Giebelseite steht ein mit Natursteinen verkleideter Brunnen-trog mit einer Auslassröhre. Wohl 20. Jahrhundert.

Ansicht des Wohn- und Geschäftshauses von Süden

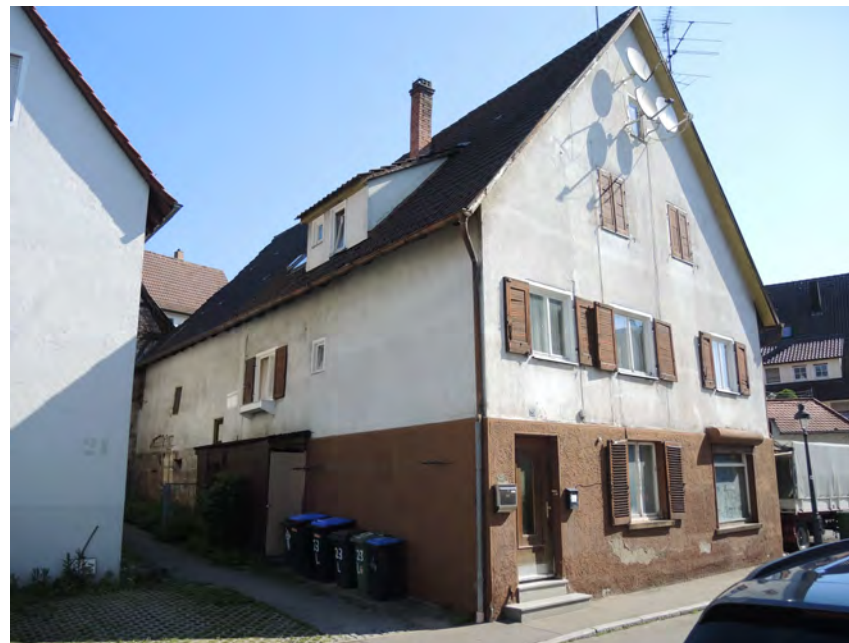
Neuer Weg 23

Am südlichen Rand des historischen Stadtkerns, außerhalb der Stadtmauer stehendes, giebelständiges, zweigeschossiges Wohnhaus. Über massiv gemauerter Erdgeschosszone erhebt sich ein verputztes Fachwerk-Obergeschoss. Nach oben schließt das Gebäude mit zwei Dachgeschossebenen unter einem Satteldach mit Schleppgauben ab.

Das Gebäude bildete ehemals eine Einheit mit Nr. 25/1 und wurde bis ins 19. Jahrhundert als Scheune genutzt. Im Kern wohl 18. Jahrhundert. Im späten 19. oder frühen 20. Jahrhundert zum Wohnhaus umgenutzt. Jüngere Veränderungen.

Ansicht des Wohnhauses von Südwesten

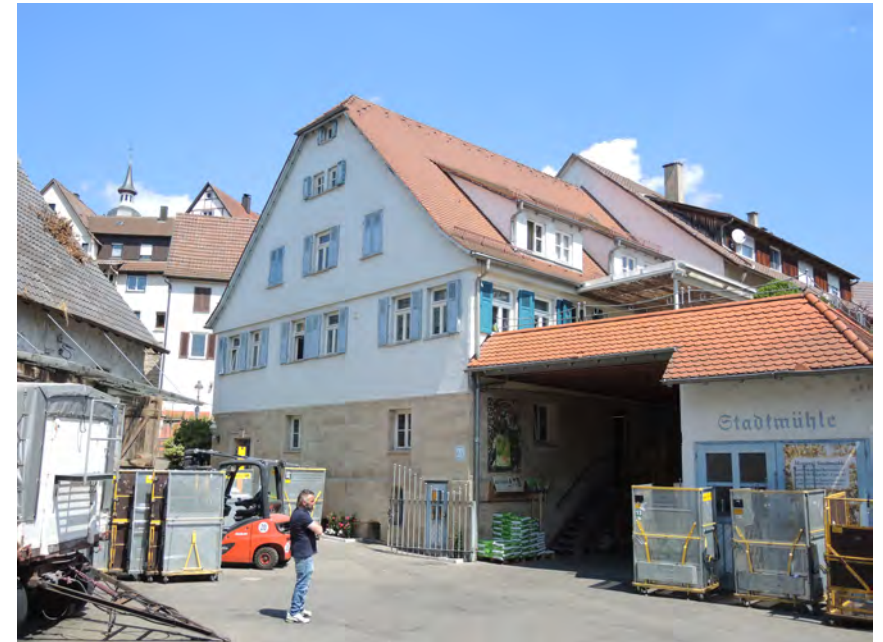
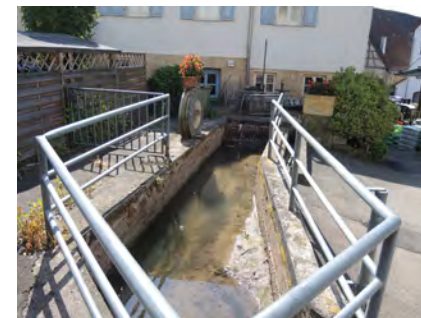
Neuer Weg 25, 25/1

Südlich, außerhalb der mittelalterlichen Kernstadt stehendes Mühlenanwesen mit Mühlengebäude, Scheune und Mühlkanal. Über massiv aus Sandsteinquadern gemauerter Keller- und Erdgeschosszone erhebt sich ein verputztes Fachwerk-Obergeschoss. Nach oben schließt das Mühlengebäude mit drei Dachgeschossebenen unter einem Krüppelwalmdach mit Schleppgauben ab. Im Kern geht die Mühle samt Mühlkanal wohl auf das 16./17. Jahrhundert zurück. 1785 wurde die Mühle als Mahlmühle eingerichtet. Laut Keilstein gab es um 1820 und 1933 Besitzerwechsel und damit wohl auch bauliche Maßnahmen. Jüngere Veränderungen.

Westlich, gegenüber der Mühle eine Scheune (Nr. 25/1) mit Satteldach, von welcher erst nachträglich die südliche Hälfte zum Wohnhaus (Nr. 23) umfunktioniert wurde. Im Kern wohl 18. Jahrhundert. Jüngere Veränderungen.

Ansicht der Stadtmühle von Süden

Ansicht des Mühlkanals an der Mühle

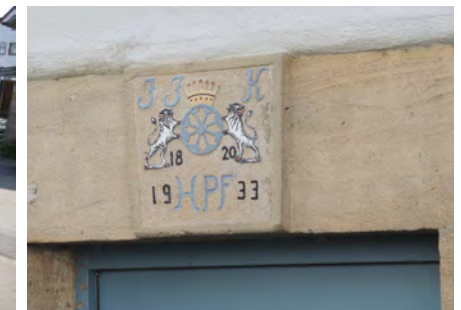
Keilstein an der Stadtmühle

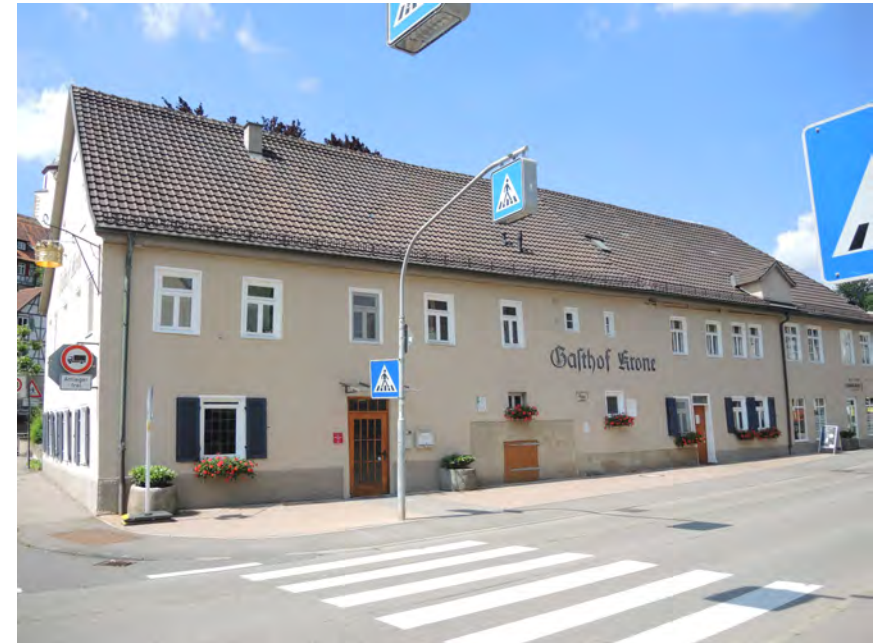
Nürtinger Straße 14

Nördlich der Aich in nahezu solitärer Ecklage zur Brücke über die Aich stehendes, langgestrecktes, zweigeschossiges Gasthaus „Krone“. Über massiv aus Sandsteinquadern gemauerter Sockelzone erheben sich zwei verputzte Vollgeschosse. Nach oben schließt das Gebäude mit zwei Dachgeschossebenen unter einem Satteldach mit westlichem Halbwaln ab. An der östlichen Ecke ein schmiedeeisener Wirtshausausleger mit goldener Krone. An der nördlichen Traufseite ein sekundär vermauerter Ofenstein mit der Datierung 1705 sowie Renovierungsinschriften von 1790 und 1958. Im Kern wohl 18. Jahrhundert. Im 19./20. Jahrhundert nach Westen verlängert. Jüngere Veränderungen.

Ansicht des Gasthauses von Nordosten

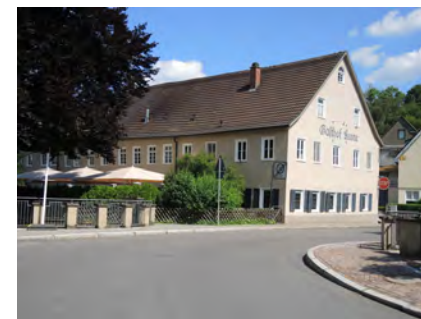
Ansicht des Gasthauses von Süden

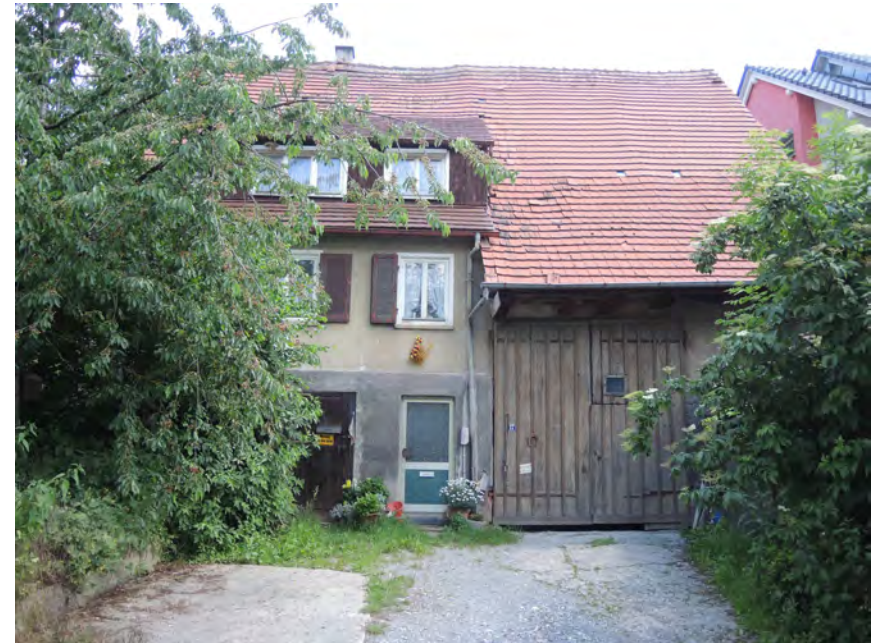
Nürtinger Straße 17

Am nordöstlichen Rand des historischen Stadtkerns, zurückgesetzt von der Straße stehendes, traufständiges, quergeteiltes Einhaus. Über massiv gemauerter Erdgeschosszone erhebt sich ein verputztes Fachwerk-Obergeschoss. Der südöstliche Scheunenteil mit großer, traufseitiger Toreinfahrt. Nach oben schließt das Gebäude mit zwei Dachgeschossebenen und Spitzboden unter einem gemeinsamen Satteldach mit Schleppgauben ab.

18. Jahrhundert mit jüngeren Veränderungen.

Ansicht des Einhauses von Südwesten

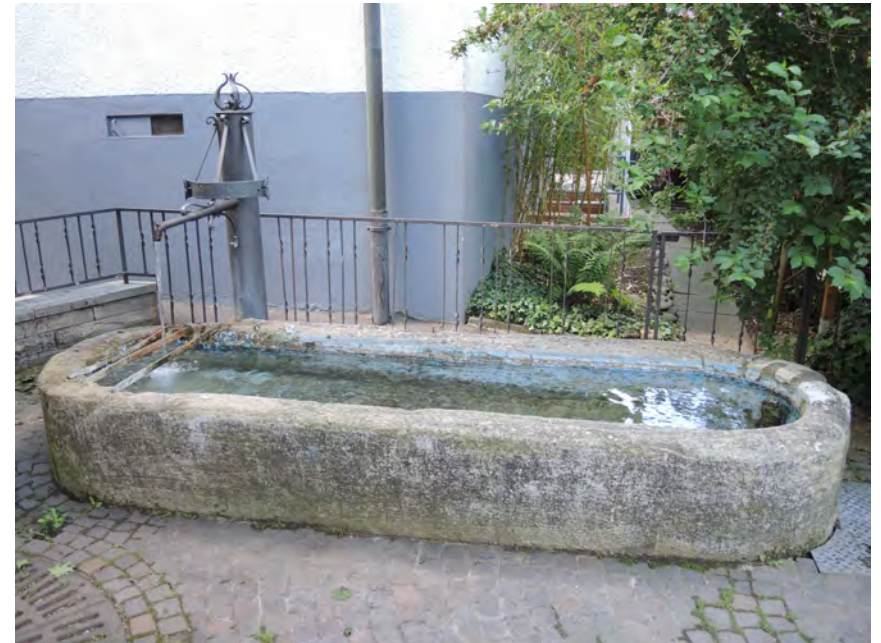
Studentenweg (bei Hausnr. 3)

Im nordwestlichen Bereich des historischen Stadtkerns stehender Laufbrunnen mit länglichem Brunnentrog aus Naturstein mit abgerundeten Kanten und Eimergabeln. Außerhalb des Brunnentrogs stehender, jüngerer Brunnenstock aus einem Stahlrohr mit einer Auslassröhre und der Bezeichnung Badbrunnen. Der Brunnentrog wohl 18. Jahrhundert. Der Brunnenstock 2. Hälfte 20. Jahrhundert.

Ansicht des Badbrunnens von Nordosten

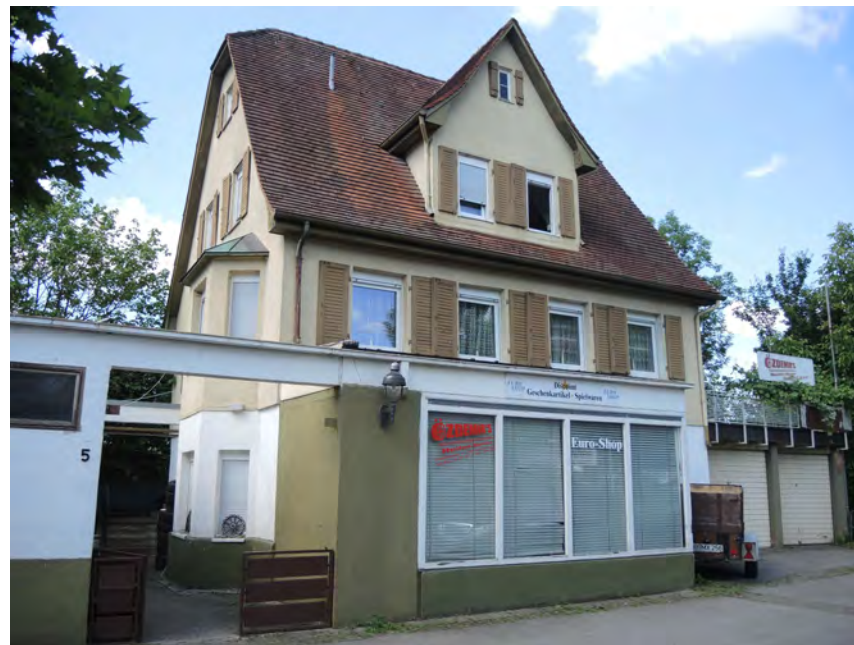
Studentenweg 5

Unweit der Aich stehendes, traufständiges, zweigeschossiges Wohnhaus mit verputzten Vollgeschossen. An der südöstlichen Giebelseite ein zweigeschossiger, polygonaler Ständerker. Nach oben schließt das Gebäude mit zwei Dachgeschossebenen unter einem Krüppelwalmdach mit zentralem Dachhaus ab. In der 1. Hälfte des 20. Jahrhunderts erbaut. Jüngere Veränderungen.

Ansicht des Wohnhauses von Nordosten

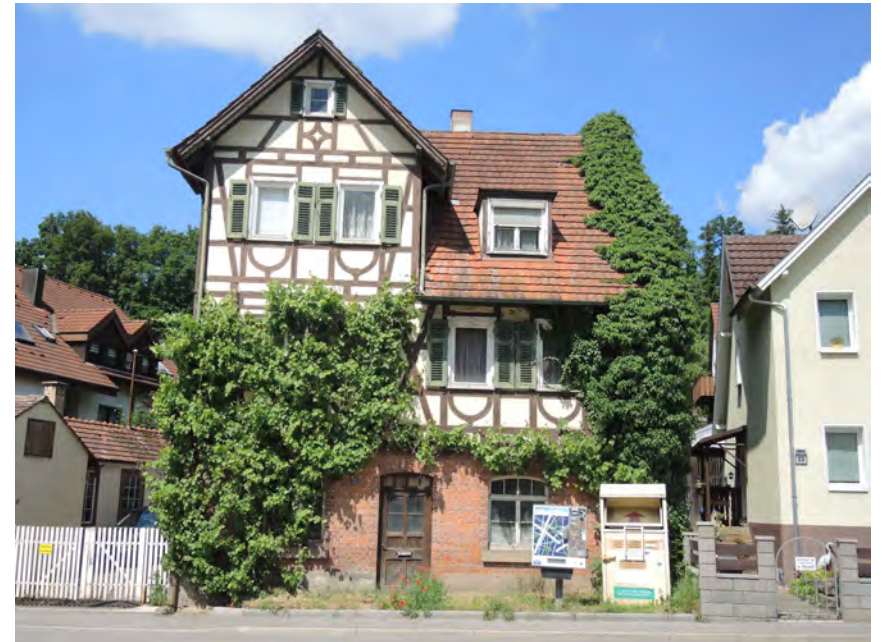
Stuttgarter Straße 21

Nördlich, bereits außerhalb des historischen Stadtkerns stehendes, traufständiges, zweigeschossiges Wohnhaus mit backsteinsichtig gemauerter Erdgeschosszone und fachwerksichtigem Obergeschoss. Das Erdgeschoss durch korbboigige Öffnungsgewände mit bauzeitlichen Fenstern und Türen akzentuiert. Das Obergeschoss mit auffälligem Zierfachwerk mit halbrunden Zierbögen. Nach oben schließt das Gebäude mit zwei Dachgeschossebenen unter einem Satteldach mit straßenseitigem Zwerchhaus ab.

Im späten 19. Jahrhundert erbaut. Jüngere Veränderungen.

Ansicht des Wohnhauses von Osten

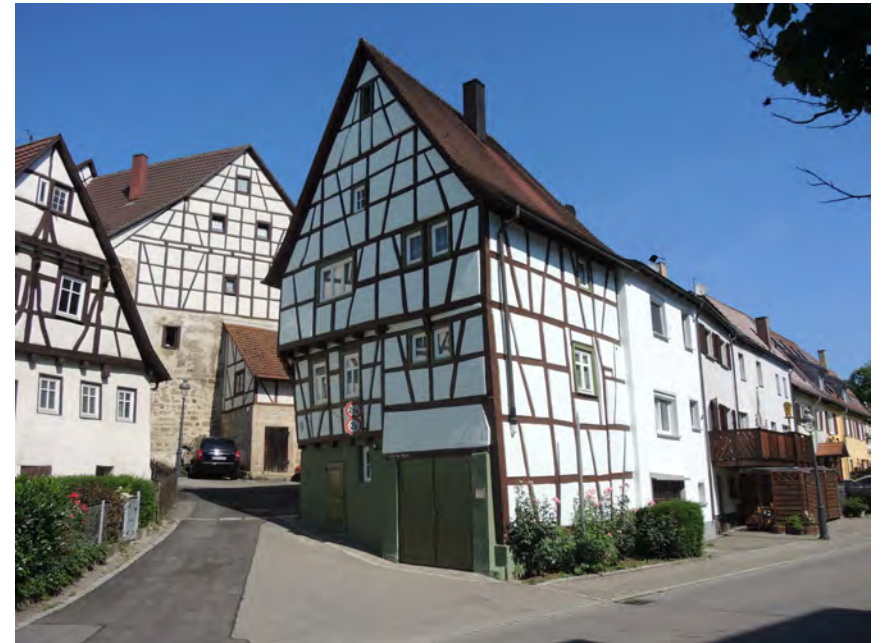
Unter der Mauer 9

In leichter Hang- und Kopflage zur Vorderen Seestraße stehendes, dreigeschossiges Wohnstallhaus mit überwiegend massiv gemauertem Sockelgeschoss und ansonsten fachwerksichtigen Vollgeschossen. An der westlichen Traufseite ein außenliegender Treppenaufgang. Die südwestliche Ecke des Obergeschosses über geschnitzter Kopfstrebe vorstoßend. Nach oben schließt das Gebäude mit zwei Dachgeschossebenen unter einem Satteldach ab. Im Kern wohl 17. Jahrhundert. Jüngere Veränderungen.

Ansicht des Wohnstallhauses von Südosten

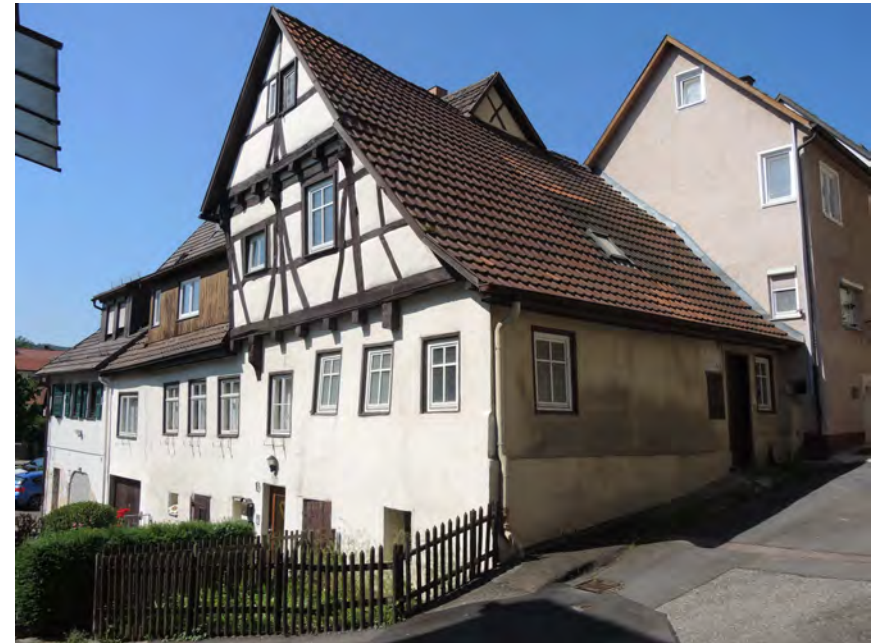
Unter der Mauer 11, Vordere Seestraße 10

In leichter Hang- und Ecklage zur Vorderen Seestraße stehendes, aus zwei zweigeschossigen Wohnstallhäusern zusammengewachsenes Gebäude. Über massiv gemauerter Sockel- bzw. Erdgeschosszone erhebt sich ein verputztes Fachwerk-Obergeschoss. Nach oben schließt das Gebäude mit zwei Dachgeschossebenen unter Satteldächern ab, wobei die Firstrichtung der beiden Gebäudeteile variiert. Die Dachgeschosse von Unter der Mauer 11 stoßen giebelseitig über Knaggen jeweils deutlich vor.

Im Kern wohl 2. Hälfte 16. Jahrhundert. Jüngere Veränderungen.

Ansicht des Wohnstallhauses von Nordosten

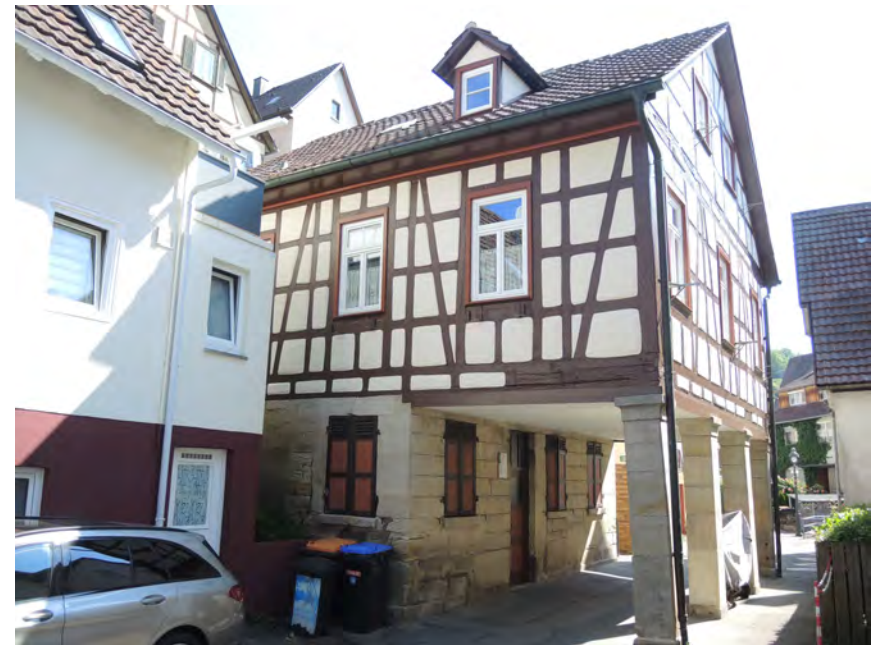
Unter der Mauer 12

Unmittelbar südlich, außerhalb der Stadtmauer stehendes, zweigeschossiges Wasch- und Backhaus mit Schulzimmer im Obergeschoss. Das markant über den Straßenraum gebaute und an der südlichen Giebelseite auf vier sandsteinerne Freistützen ruhende Gebäude ist im Erdgeschoss massiv aus Sandsteinquadern aufgerichtet. Darüber erhebt sich ein unverputztes Fachwerk-Obergeschoss. Nach oben schließt das Gebäude mit einer Dachgeschossebene unter einem Satteldach mit Satteldachgauben ab.

Um 1847 neu erbaut. Das Gebäude überspannt heute nicht die komplette Straße, da südlich des Hauses einst der Mühlkanal offen verlief. Jüngere Veränderungen.

Ansicht des Gebäudes von Südwesten

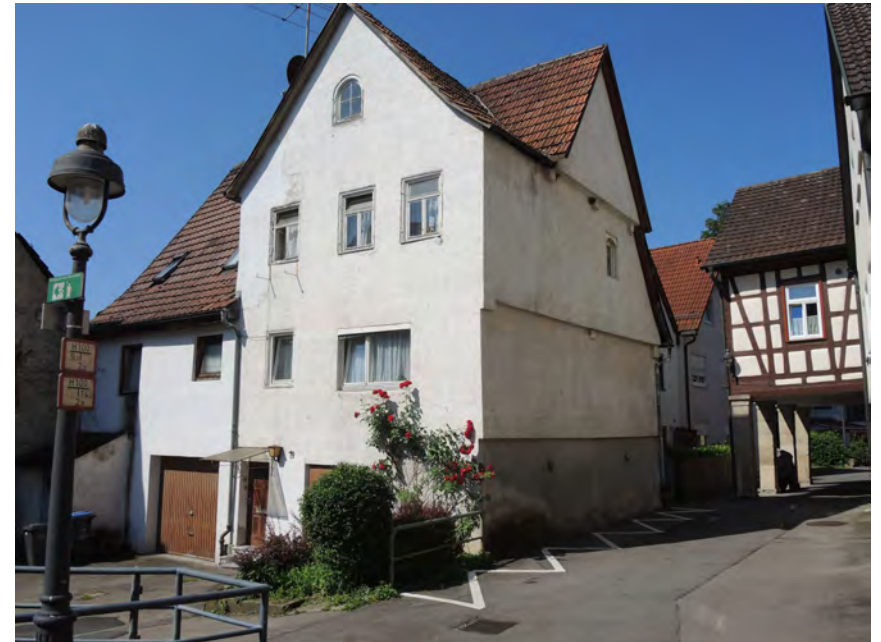
Unter der Mauer 19

In Ecklage zur Stadtmühle stehendes, zweigeschossiges Wohnstallhaus mit massiv gemauerter Erdgeschosszone und verputztem Fachwerk-Obergeschoss. Das Erdgeschoss durch Garageneinbau verändert. Die Geschosse stoßen am nördlichen Giebel jeweils leicht vor. Nach oben schließt das Gebäude mit zwei Dachgeschossesebenen unter einem Satteldach mit großem Zwerchhaus ab. Bemerkenswert sind die historischen Fenster im Dachgeschoss. Im Kern 17./18. Jahrhundert. Jüngere Veränderungen.

Ansicht des Wohnstallhauses von Südosten

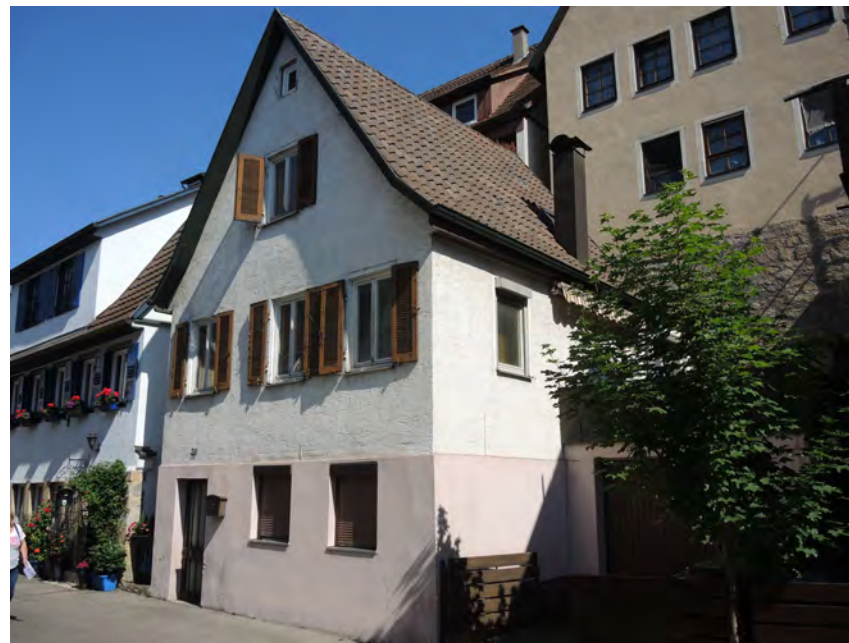
Unter der Mauer 20

Unmittelbar südlich vor der Stadtmauer stehendes, giebelständiges, zweigeschossiges Wohnhaus mit massiv gemauerter Erdgeschosszone und verputztem Fachwerk-Obergeschoss. Nach oben schließt das Gebäude mit einer Dachgeschossebene und Spitzboden unter einem Satteldach ab. Im Kern 18./19. Jahrhundert mit jüngeren Veränderungen.

Ansicht des Wohnhauses von Südosten

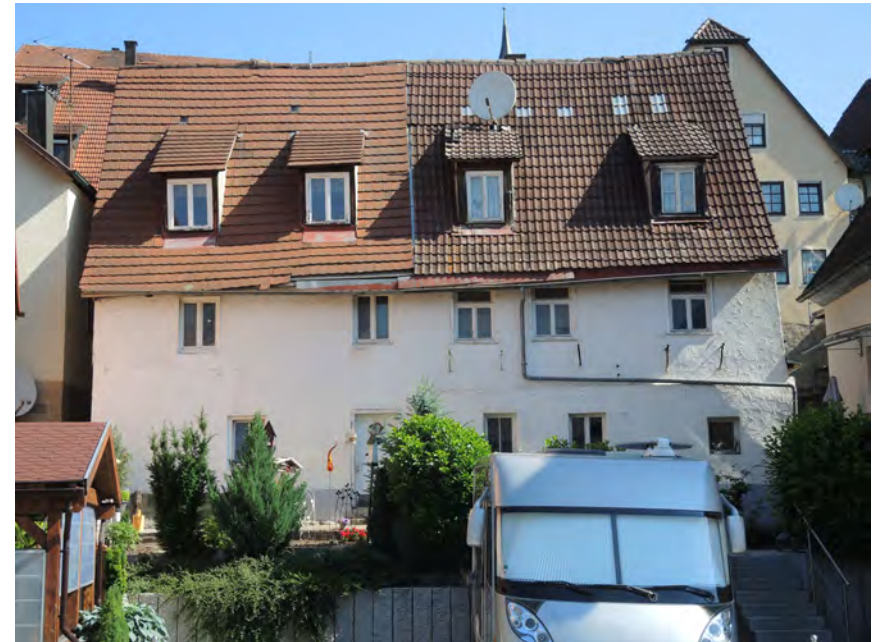
Unter der Mauer 25

Unmittelbar südlich des einst offen verlaufenden Mühlkanals stehendes, zweigeschossiges Doppelwohnhaus, welches ehemals aus einem Wohn- und Scheunenteil bestand. Über teils massiv gemauerter Erdgeschosszone erhebt sich ein verputztes Fachwerk-Obergeschoss; lediglich der westlich Giebel ist unverputzt. Nach oben schließt das Gebäude mit zwei Dachgeschossebenen unter einem Satteldach mit Schleppgauben ab. Nordöstlich am Gebäude ein schmaler, zweigeschossiger, giebelständiger Anbau zur Straße hin. Im Kern 16./17. Jahrhundert. Spätere Umnutzung des Scheunenteils zum Wohnhaus. Jüngere Veränderungen.

Ansicht des Doppelwohnhauses von Süden

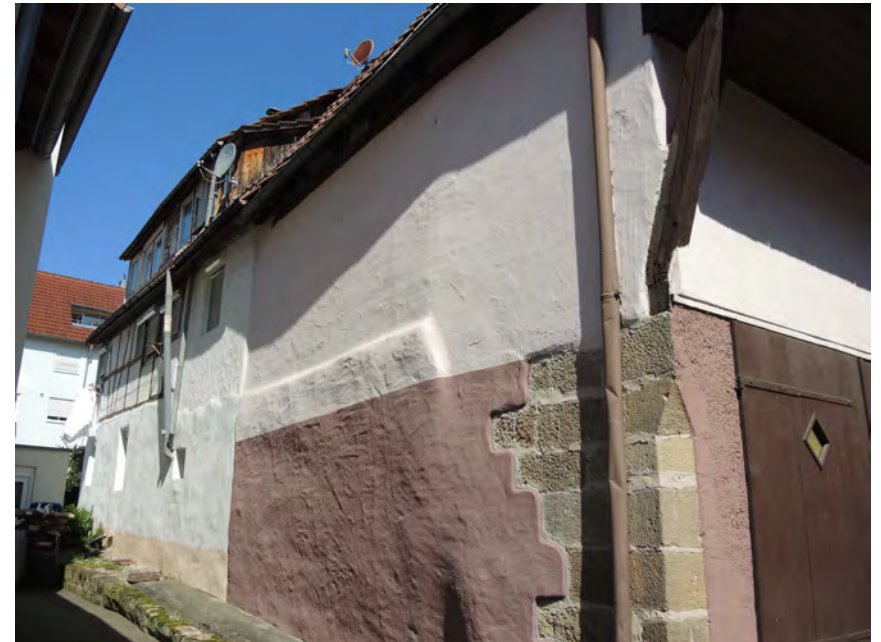
Unter der Mauer 31

In zweiter Reihe zur Straße stehendes, von außen nur schwer einsehbares, zweigeschossiges Wohnstallhaus mit massiv gemauerter Erdgeschosszone. Darüber erhebt sich ein überwiegend verputztes Fachwerk-Obergeschoss. Nach oben schließt das Gebäude mit zwei Dachgeschossebenen unter einem Satteldach mit Schleppgaubenband ab. Östlich am Wohnhaus ein jüngerer Scheunen-anbau.

Im Kern wohl 17./18. Jahrhundert. Jüngere Veränderungen.

Ansicht des Wohnstallhauses von Südosten

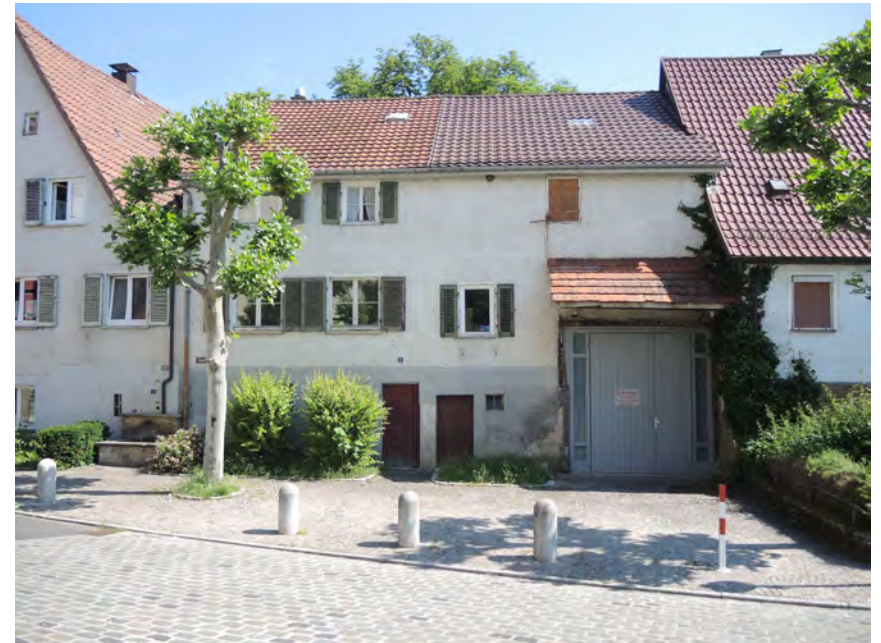
Vordere Seestraße 1

Innerhalb einer geschlossenen Häuserzeile unweit der Aich stehendes, traufständiges, dreigeschossiges Wohnstallhaus. Über massiv gemauerter Erdgeschosszone erheben sich zwei verputzte Fachwerk-Obergeschosse. Südöstlich am Gebäude ein schmaler Scheunenanbau mit großer Toreinfahrt. Nach oben schließt das Gebäude mit einer Dachgeschosszone unter einem Satteldach ab, wobei die Dachtraufen wohl nachträglich zur Schaffung des 2. Obergeschosses angehoben wurden.

Im Kern wohl 18. Jahrhundert. Im 19. Jahrhundert wohl Anhebung der Dachtraufen. Jüngere Veränderungen.

Ansicht des Wohnstallhauses von Südwesten

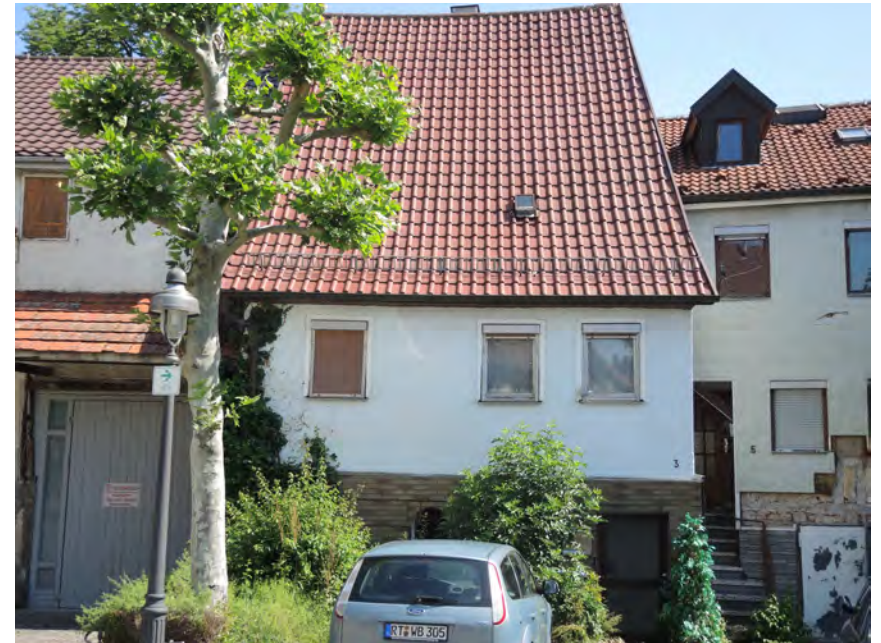
Vordere Seestraße 3

Innerhalb einer geschlossenen Häuserzeile unweit der Aich stehendes, traufständiges, zweigeschossiges Wohnstallhaus. Über massiv gemauerter und modern verkleideter Erdgeschosszone erhebt sich ein verputztes Fachwerk-Obergeschoss. Die nordöstliche Traufe wurde jedoch - wohl nachträglich - zur Schaffung eines 2. Obergeschosses angehoben. Nach oben schließt das Gebäude mit zwei Dachgeschossebenen unter einem Satteldach ab. Im Kern wohl 17./18. Jahrhundert. Jüngere Veränderungen.

Ansicht des Wohnstallhauses von Südwesten
