Büro für Bauforschung und Denkmalschutz

WALDENBUCH

Historische Ortsanalyse

Februar 2020
im Auftrag der Stadt Waldenbuch
im Regierungsbezirk Stuttgart

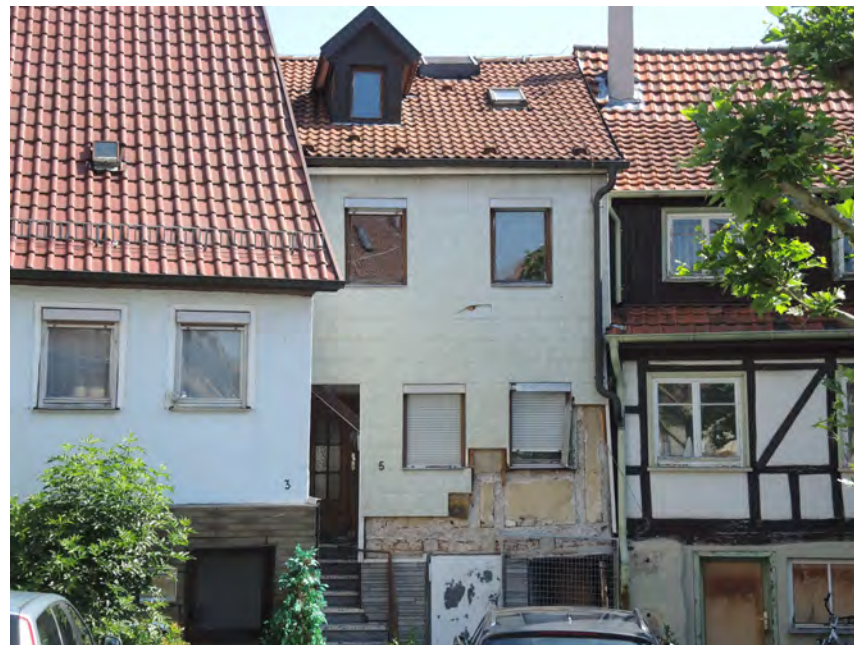
Vordere Seestraße 5

Innerhalb einer geschlossenen Häuserzeile unweit der Aich stehendes, traufständiges, dreigeschossiges Wohnstallhaus. Über massiv gemauerter Erdgeschosszone erheben sich zwei verputzte bzw. modern verkleidete Fachwerk-Obergeschosse. Bemerkenswert ist ein Durchgang im Erdgeschoss, der an der nordöstlichen Seite unter dem Haus Hintere Seestraße 2 endet. Nach oben schließt das Gebäude mit einer Dachgeschossebene unter einem Satteldach mit moderner Satteldachgaube ab, wobei die Dachtraufen wohl nachträglich zur Schaffung des 2. Obergeschosses angehoben wurden. Im Kern wohl 17./18. Jahrhundert. Im 19. Jahrhundert wohl Anhebung der Dachtraufen. Jüngere Veränderungen.

Ansicht des Wohnstallhauses von Südwesten

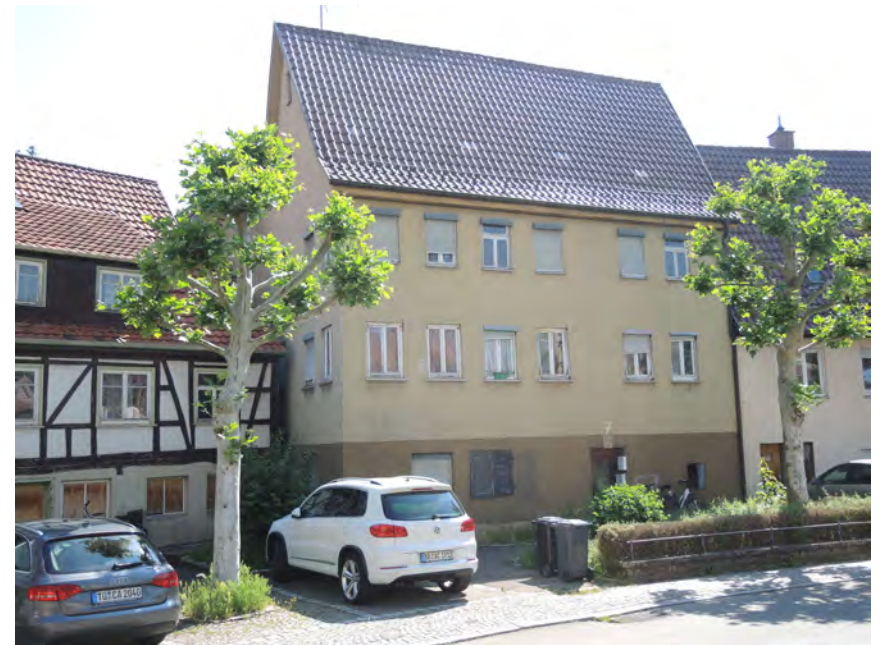
Vordere Seestraße 7

Am östlichen Rand des historischen Stadtkerns, in einer geschlossenen Häuserzeile stehendes, traufständiges, dreigeschossiges Wohnhaus mit massiv gemauerter Erdgeschosszone und verputzten Fachwerk-Obergeschossen. Nach oben schließt das Gebäude mit zwei Dachgeschossebenen unter einem Satteldach ab.

Im Keilstein über der Haustüre auf 1815 datiert. Jüngere Veränderungen.

Ansicht des Wohnhauses von Westen

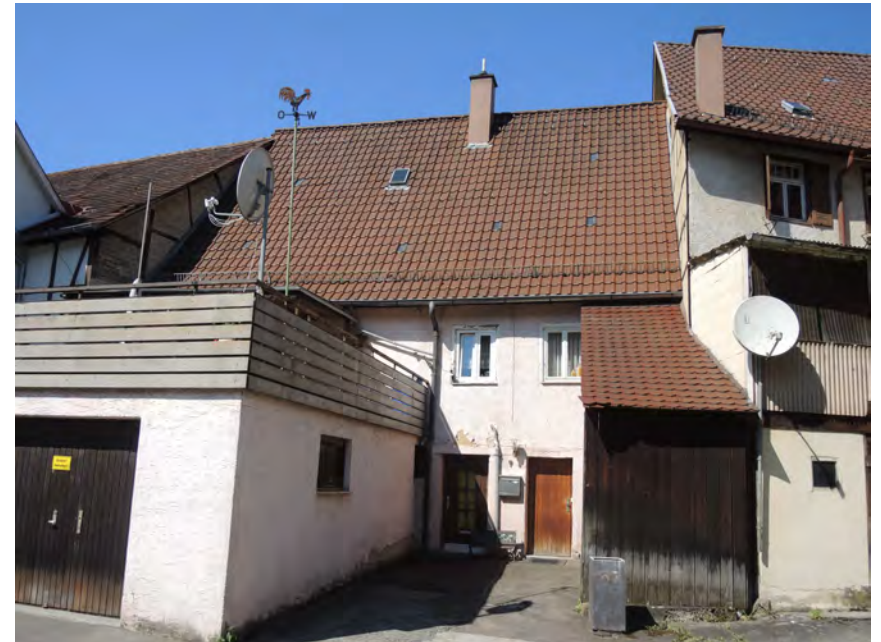
Ansicht des Wohnstallhauses von Nordosten

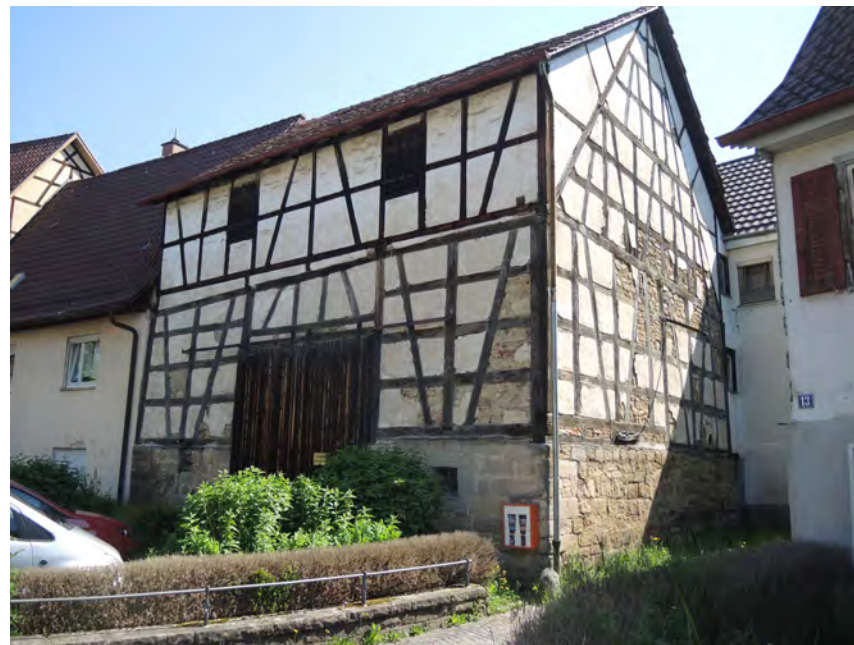
Vordere Seestraße 11

Scheune

Am Ende einer geschlossenen Häuserzeile stehende, traufständige, zweigeschossige Scheune mit massiv gemauerter Sockelzone. Darüber erhebt sich ein unverputzter Fachwerkbau mit großer Toreinfahrt an der westlichen Traufseite. Nach oben schließt die Scheune mit einer Dachgeschossebene unter einem Satteldach ab, wobei die Dachtraufen nachträglich zur Schaffung des Obergeschosses angehoben wurden.

Im Kern wohl 18. Jahrhundert mit jüngeren Veränderungen.

Das gut überlieferte Gebäude ist heute ein seltener Vertreter einer Scheune innerhalb der historischen Kernstadt. Die Scheune verdeutlicht sehr gut den ehemals landwirtschaftlich bestimmten Charakter der östlichen Vorstadt von Waldenbuch. Somit kann das Gebäude gute Erkenntnisse zur historischen Arbeits- und Wirtschaftsweise der ackerbürgerlichen Bevölkerungsschichten bieten. Zudem ist die Scheune auch bedeutsam für die geschlossene, historische Häuserzeile.

Ansicht der Scheune von Südwesten

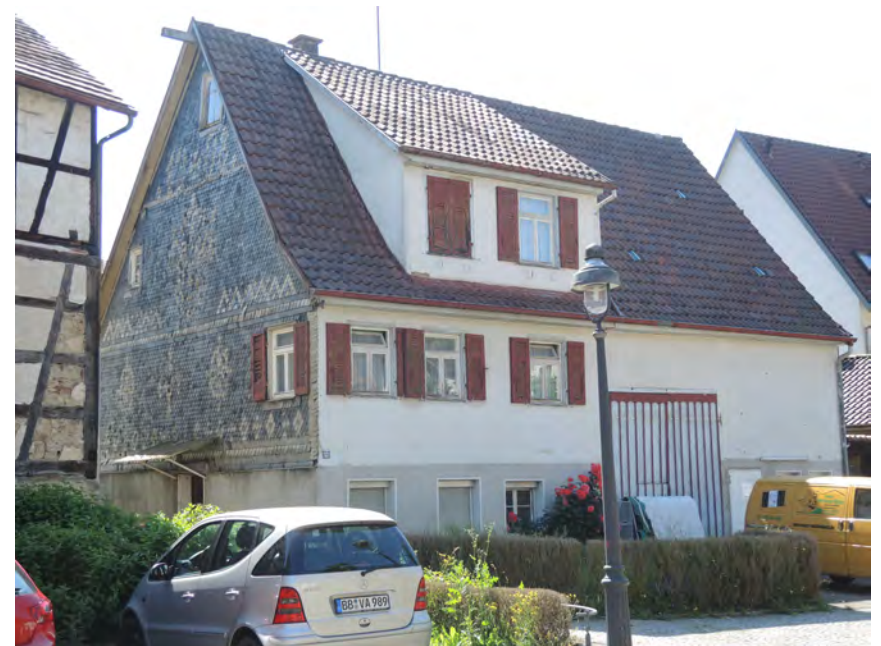
Vordere Seestraße 13

Quergeteiltes Einhaus

Am östlichen Rand des historischen Stadtkerns stehendes, traufständiges, zweigeschossiges Einhaus mit massiv gemauerter Erdgeschosszone und verputztem Fachwerk-Obergeschoss. Die nördlichen Giebelfassade mit zweifarbigen Schieferschindeln ornamental verkleidet. Der südliche Scheunenteil mit großer, traufseitiger Toreinfahrt. Nach oben schließt das Gebäude mit zwei Dachgeschossebenen unter einem Satteldach mit großer Schleppegaube ab. Im Kern wohl 18. Jahrhundert. Die Schieferverkleidung mit 1908 datiert. Jüngere Veränderungen.

Das anschaulich überlieferte Gebäude verkörpert sehr gut den Typus eines quergeteilten Einhauses mit Wohn- und Scheunenteil unter einem gemeinsamen Dach. Dieses ackerbürgerliche Anwesen unterstreicht die einst landwirtschaftliche Prägung des östlichen Vorstadtbereichs und kann Hinweise zu den früheren Wohn- und Arbeitsbedingungen in der Stadt geben. Die Schieferfassade belegt zudem den Gestaltungsanspruch des frühen 20. Jahrhunderts und die damaligen handwerklichen Fähigkeiten.

Ansicht des Einhauses von Nordwesten

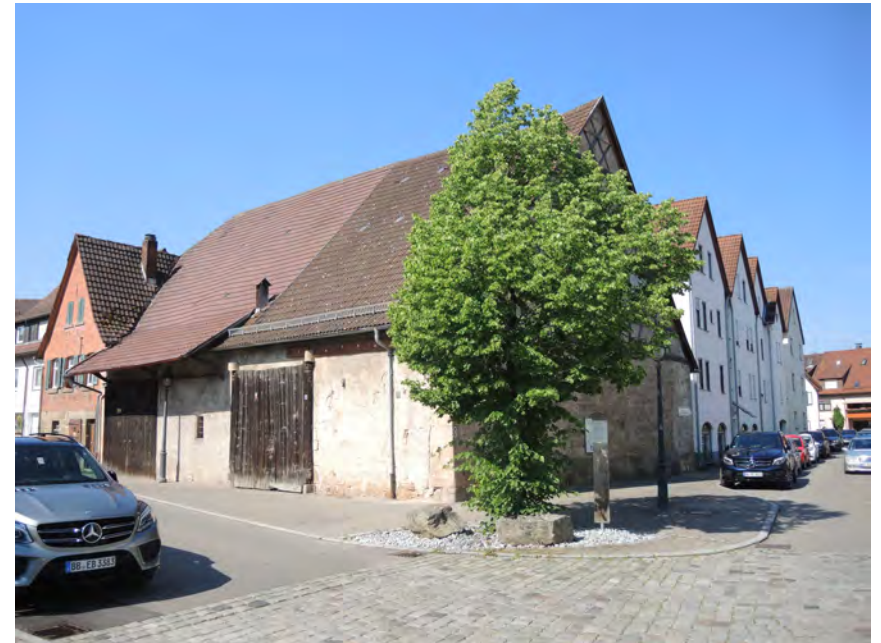
Walddorfer Straße 2

Ehemalige Zehntscheune

Am südlichen Rand des historischen Stadtkerns, in Ecklage zum Neuen Weg stehende, ehemalige Zehntscheune mit massiv gemauerter Erdgeschosszone. An der östlichen Traufseite zwei große Toreinfahrten. Nach oben schließt das Gebäude mit zwei Dachgeschossebenen und Spitzboden unter einem Satteldach ab. Das nördliche Giebeldreieck ist fachwerksichtig. Laut dendrochronologischer Datierung wurden die nördlichen zwei Drittel der Scheune im Jahr 1575 erbaut; Bauherr war das Stuttgarter Heilig-Kreuz-Stift. Um 1745 wurde die Scheune um eine Tenne nach Süden erweitert. 1753 erfolgte die Erneuerung des Nordgiebels (zuvor möglicherweise Walmdach). 1840 erwarb die Gemeinde Waldenbuch die Scheune. An den Eckquaderungen der Scheune sind diverse Hochwassermarken von 1824 bis 1966 angebracht.

Die anschaulich und authentisch überlieferte, ehemalige Zehntscheune belegt, dass bereits im 16. Jahrhundert eine Bebauung südlich, außerhalb der Stadtmauer vorhanden war. Zudem ist das Gebäude von großer Bedeutung für die Stadt- und Kirchengeschichte. An der Erhaltung besteht aus wissenschaftlichen und heimatgeschichtlichen Gründen ein öffentliches Interesse.

Ansicht der ehemaligen Zehntscheune von Nordosten

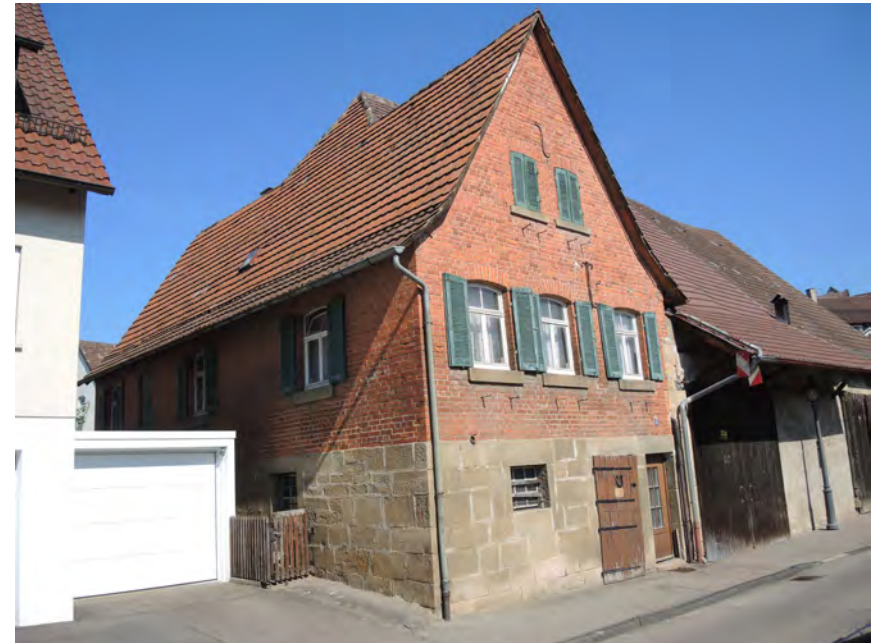
Waldorfer Straße 4

Wohnstallhaus

Unmittelbar südlich an die ehemalige Zehntscheune angebautes, giebelständiges, zweigeschossiges Wohnstallhaus mit massiv gemauerten Außenwänden. Die Erdgeschosszone aus Sandsteinquadern, das Obergeschoss mit Backsteinen aufgerichtet. Im Erdgeschoss noch Reste der ehemaligen Stallnutzung überliefert. Das Obergeschoss wird durch korbbogige Fenstergewände akzentuiert. Nach oben schließt das Gebäude mit einer Dachgeschossebene und Spitzboden unter einem Satteldach ab. Bemerkenswert ist der hohe Bestand an bauzeitlichen Fenstern und Türen.

Um 1900 erbaut. Jüngere Veränderungen.

Das sehr gut und authentisch überlieferte Wohnstallhaus wurde wohl um 1900 an der Stelle eines kleineres Vorgängergebäudes an die Zehntscheune angebaut. Sehr schön lässt sich hier die Nutzungsunterteilung mit Stall im Erdgeschoss und der Wohnebene im Obergeschoss erkennen. Der hohe Bestand an bauzeitlichen Ausstattungselementen unterstreicht die Qualität und die handwerklichen Fähigkeiten früherer Zeiten.

Ansicht des Wohnstallhauses von Südosten
