Sanierung des Gartenhallenbads – Stadt Waldenbuch

Vorstellung Entwurf

Gemeinderatssitzung vom 24.06.2025

Sanierungsmaßnahmen im Hochbau – Stand Entwurf

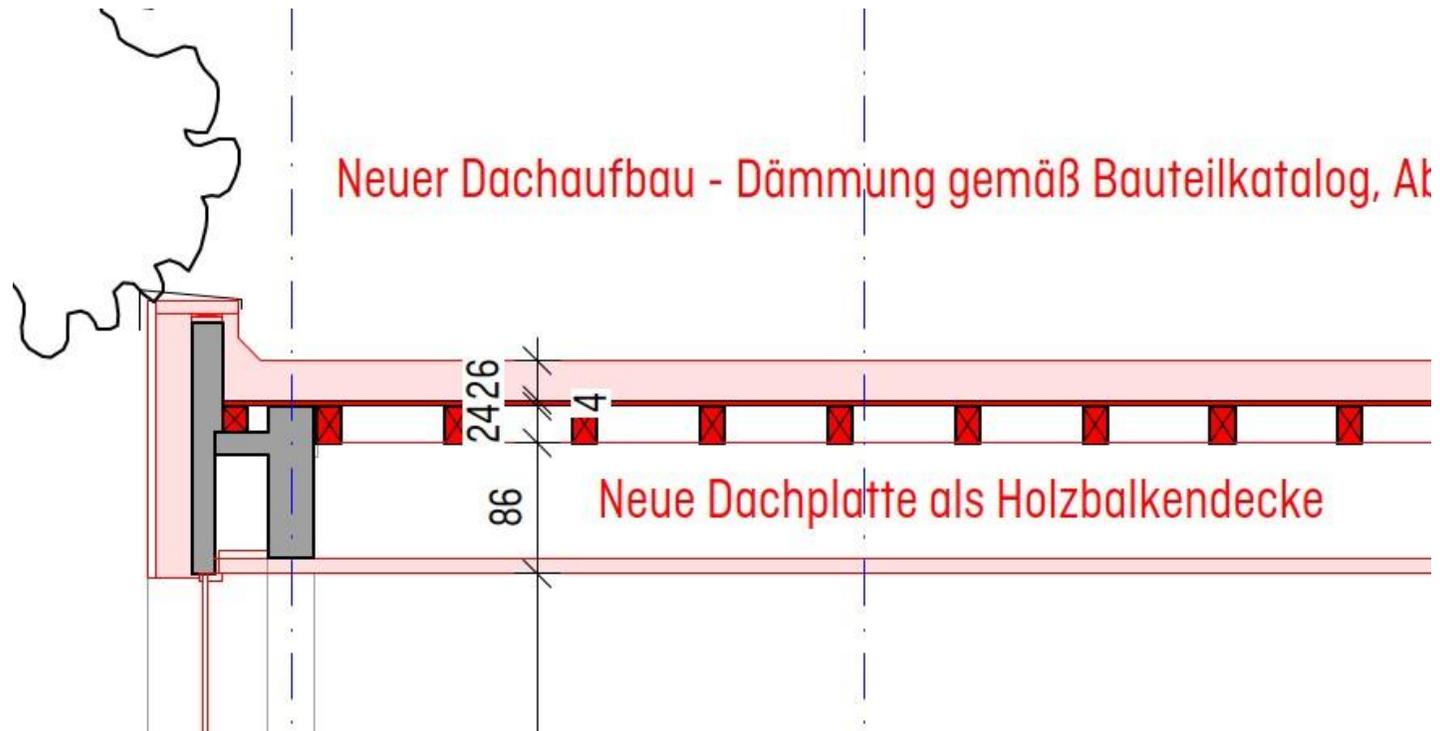
Energetische Sanierung Gebäudehülle – Dach

Ersatz des korrodierten Trapezblechs durch Holzbalkendecke

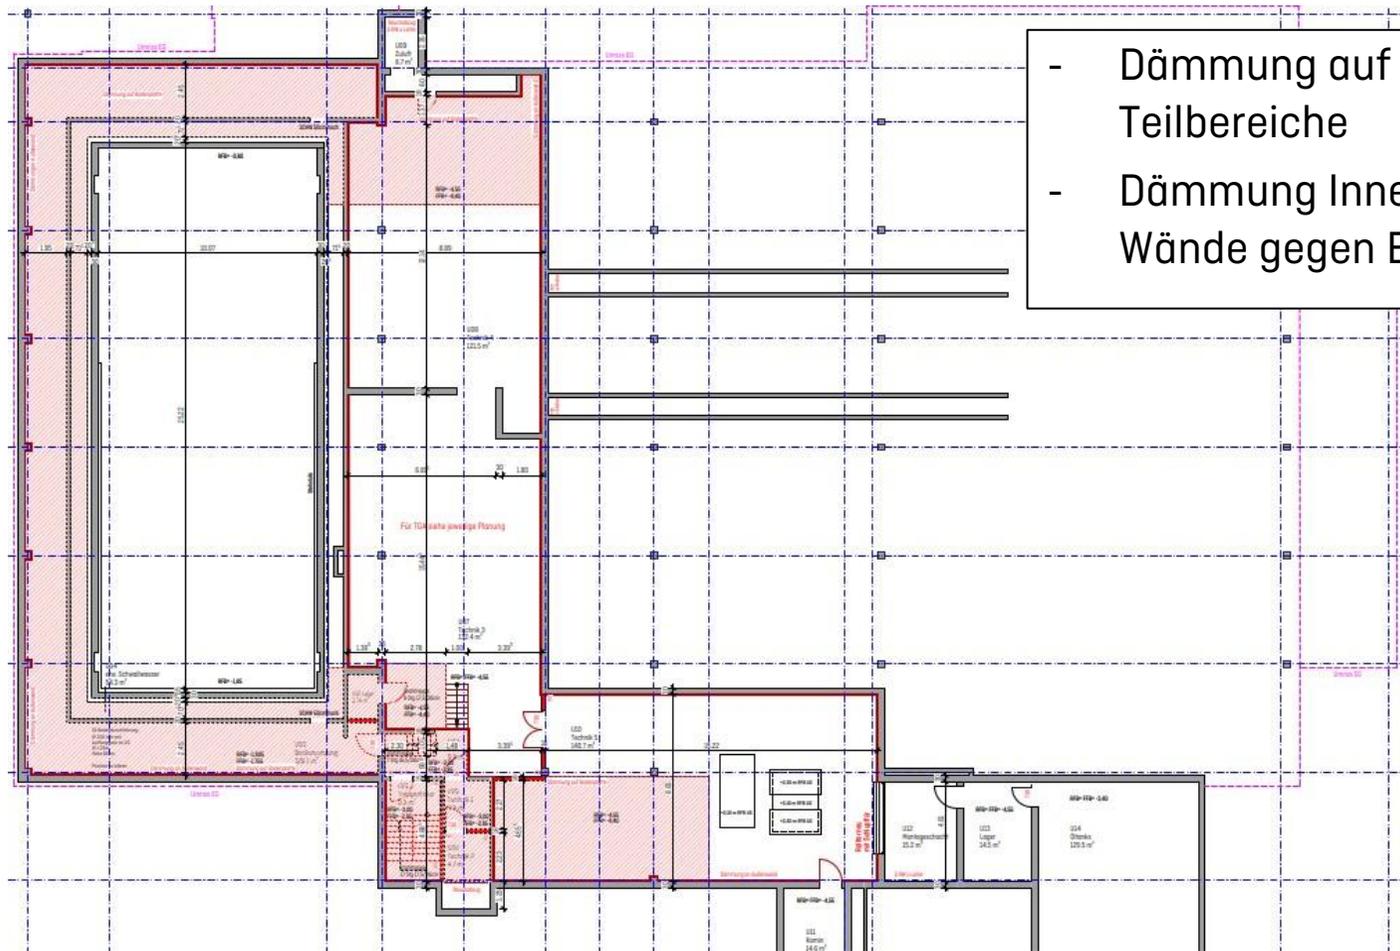
Energetische Sanierung Gebäudehülle – Untergeschoss

- Dämmung auf Bodenplatte Teilbereiche
- Dämmung Innenseite Wände gegen Erdreich

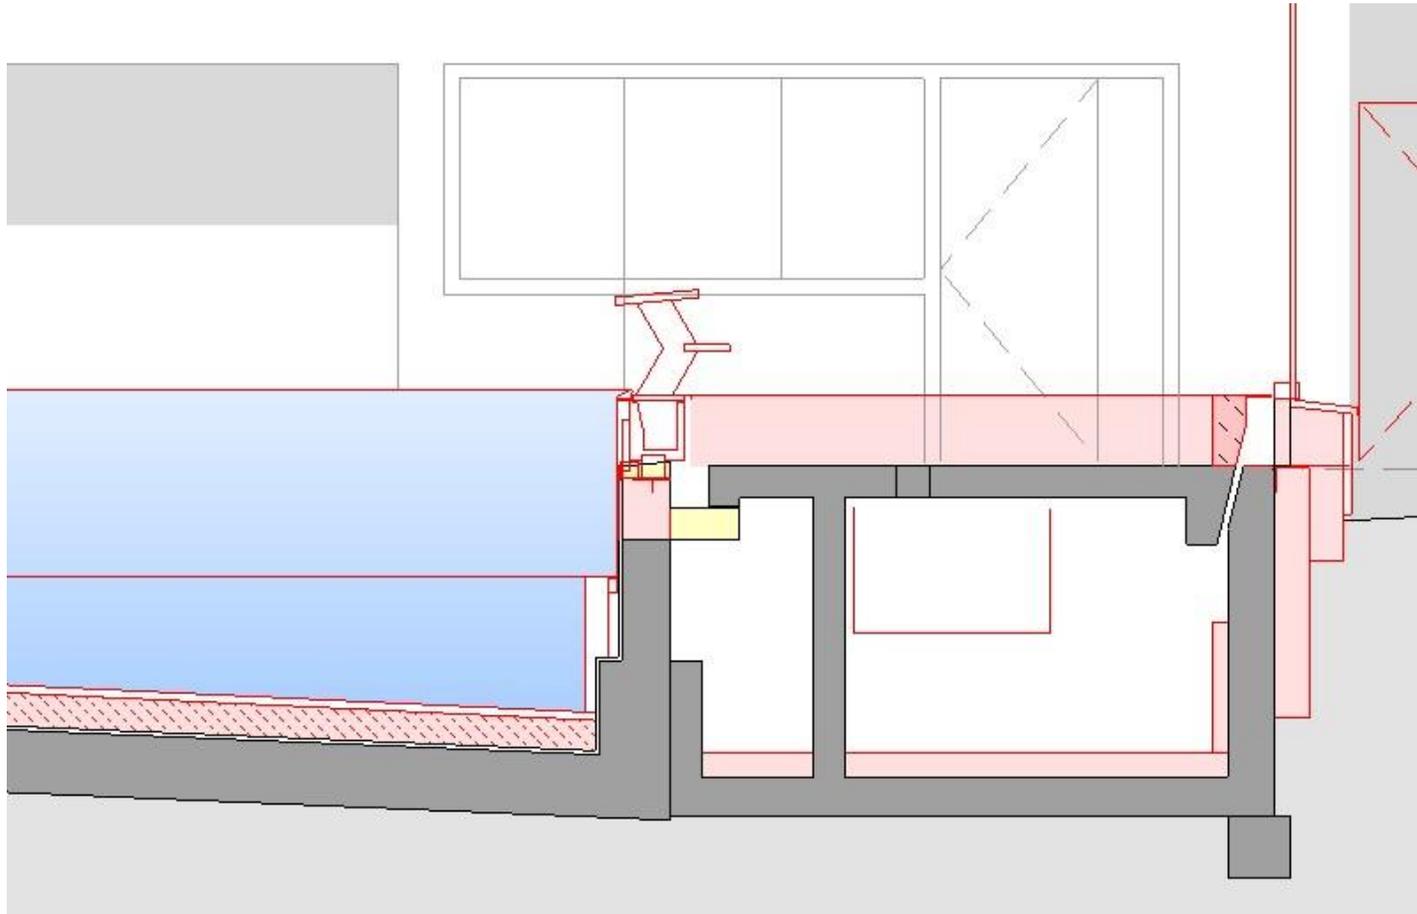
Energetische Sanierung Gebäudehülle – Edelstahlauskleidung des Beckens

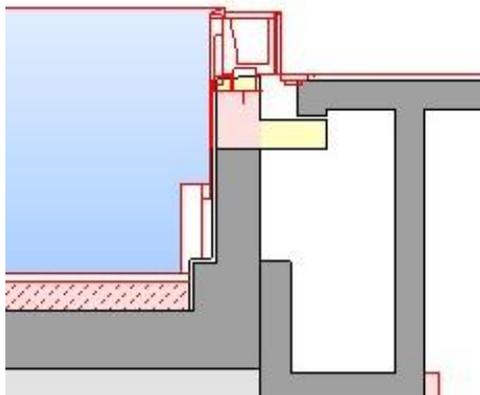
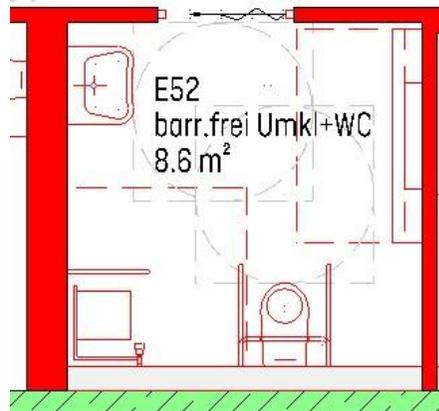
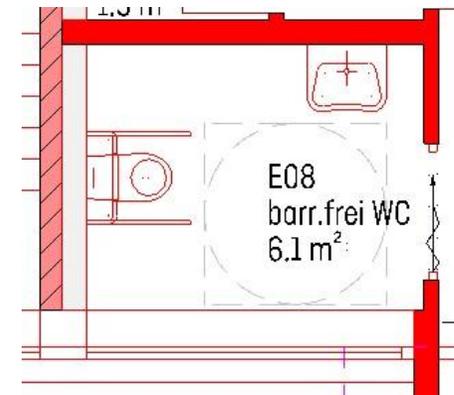
Energetische Sanierung Gebäudehülle – Barrierefreie Erschließung des Bades

- Angehobener Beckenkopf
- Erschließung
- Barrierefreie Umkleide mit Dusche
- Barrierefreies WC im Foyer

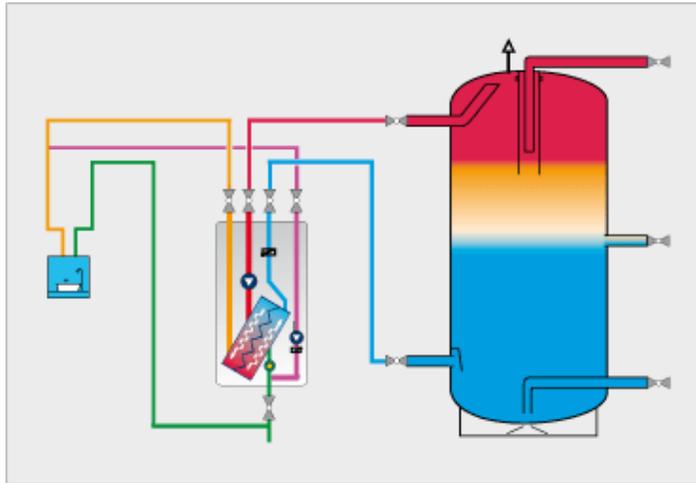
Frischwasserstation

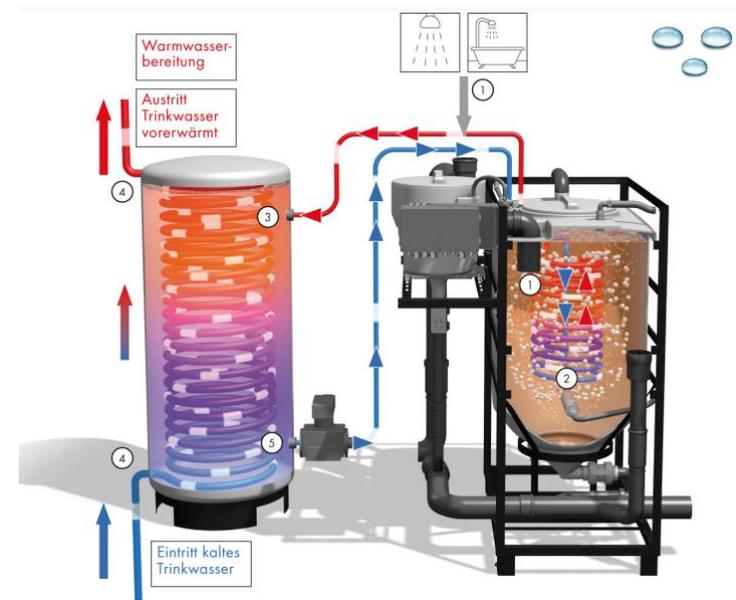
Duschwasser Wärmerückgewinnung

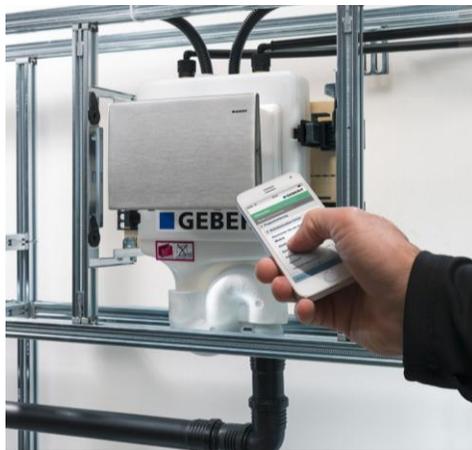
Spülstation zur Stagnationsvermeidung

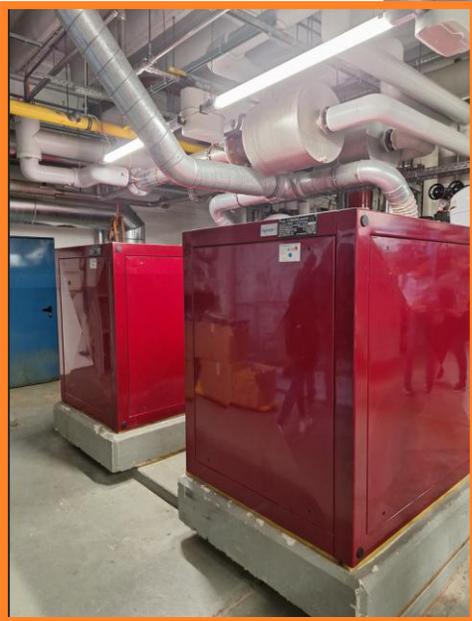
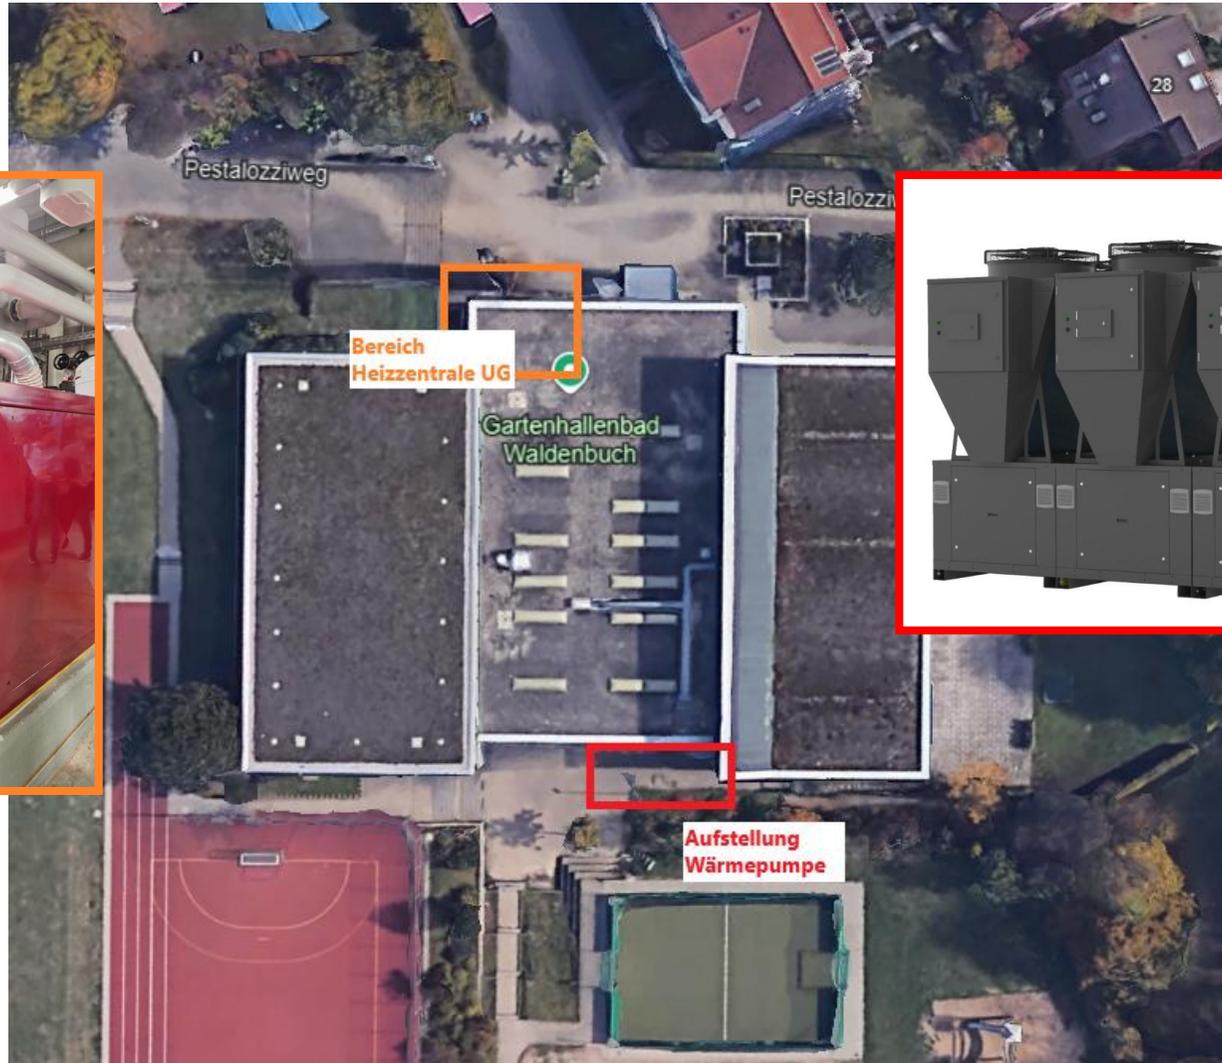
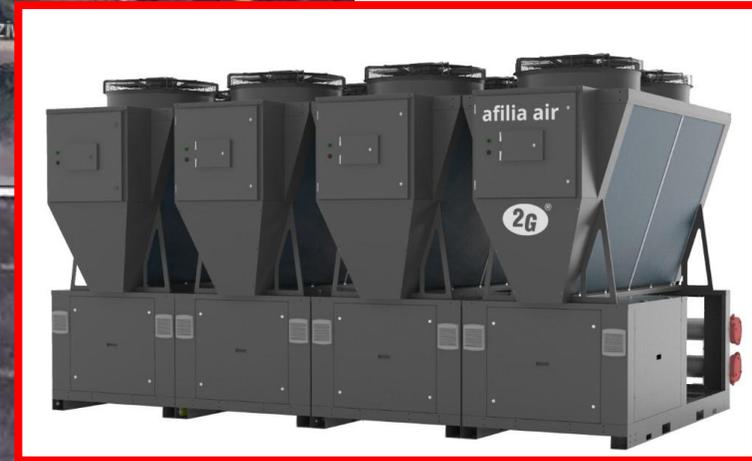
Wärmekonzept – Luft/Wasser Wärmepumpe + Bestands BHKW

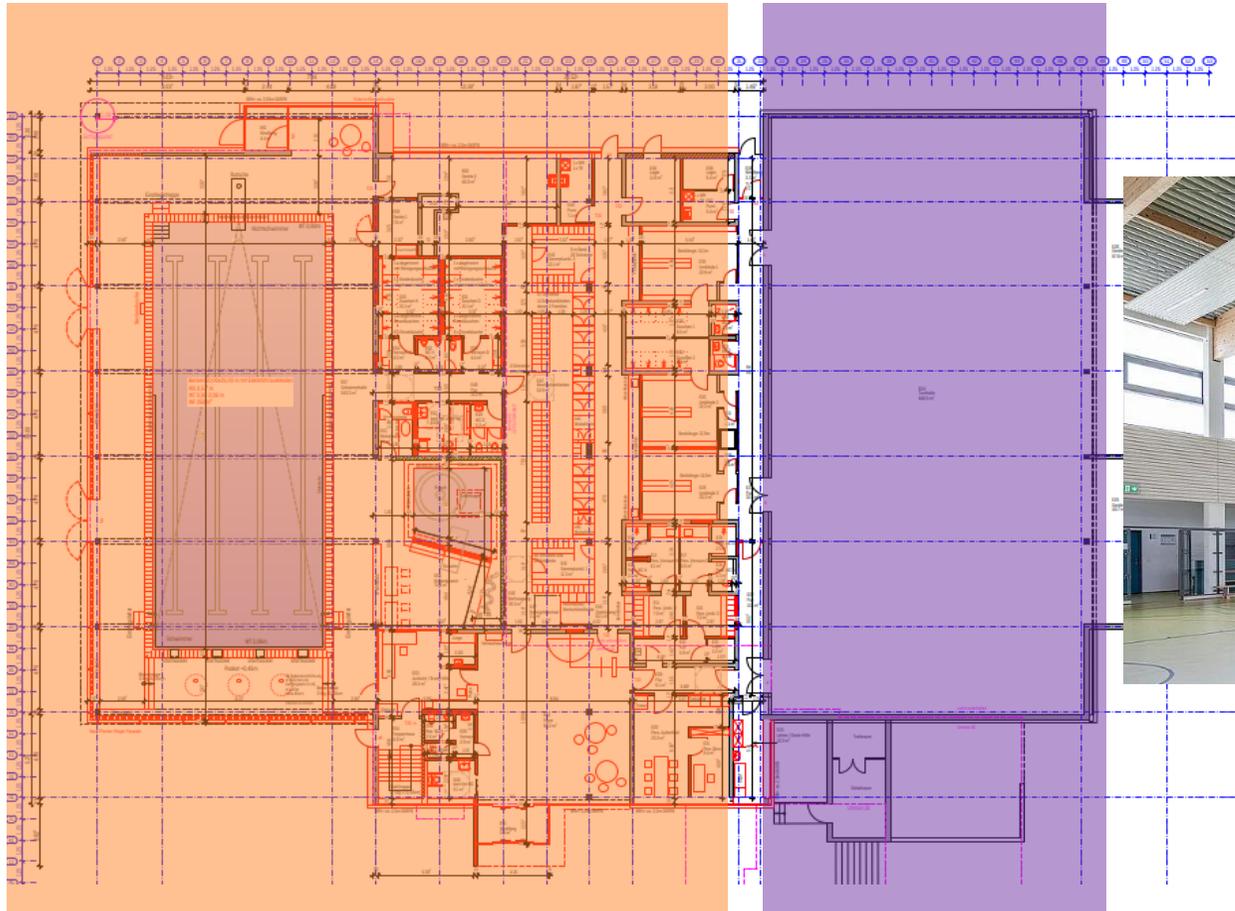
Beheizung über Lüftung

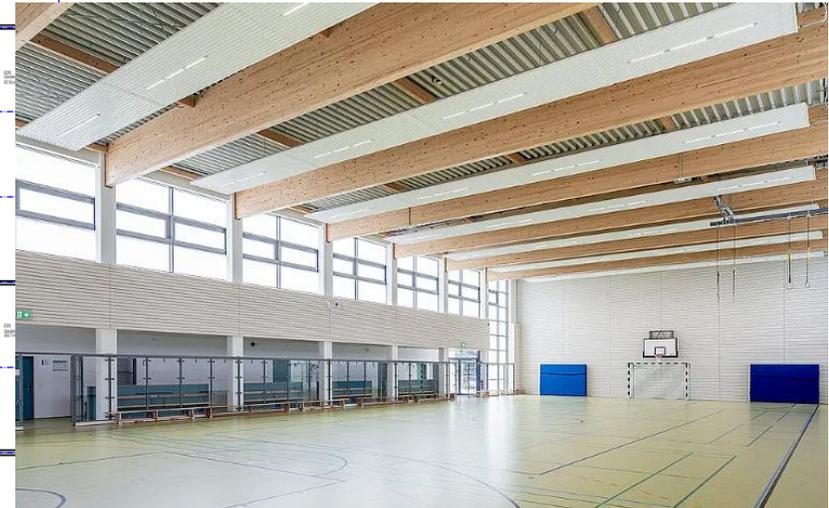
Beheizung über
Deckenstrahlplatten

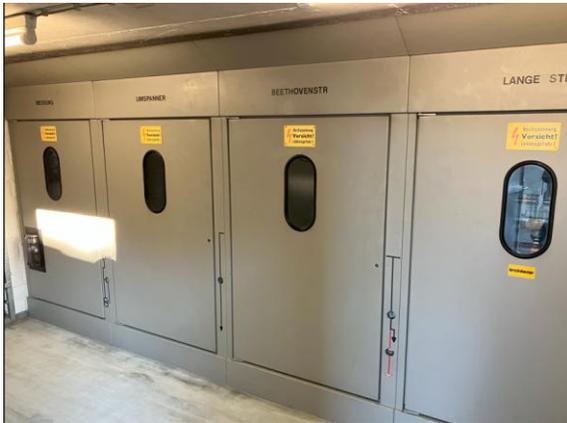
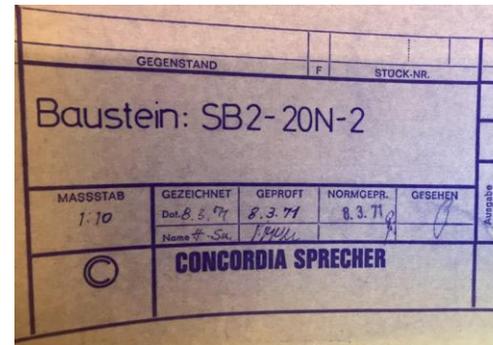
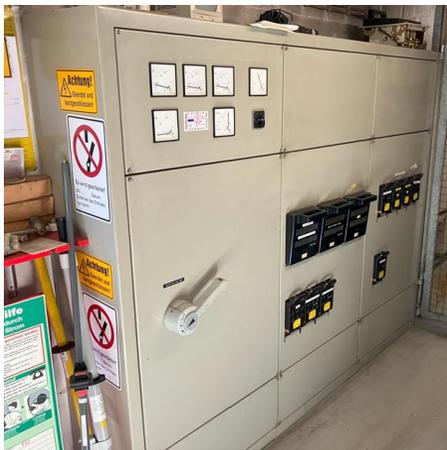
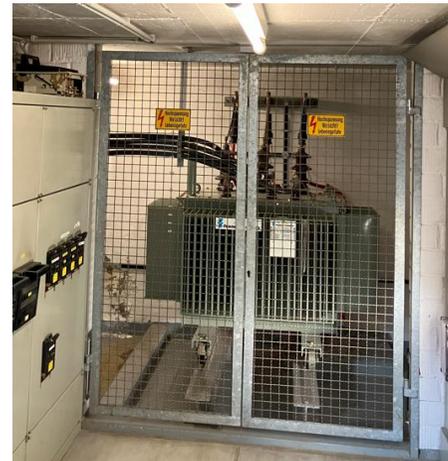
Erneuerung der Trafostation in Abstimmung mit den SW Tübingen:

- Bestehende Trafostation Baujahr 1971
- Mittelspannungsschaltanlage: keine Ersatzteile mehr verfügbar
- Niederspannung-Hauptverteilung: keine Ersatzteile mehr verfügbar

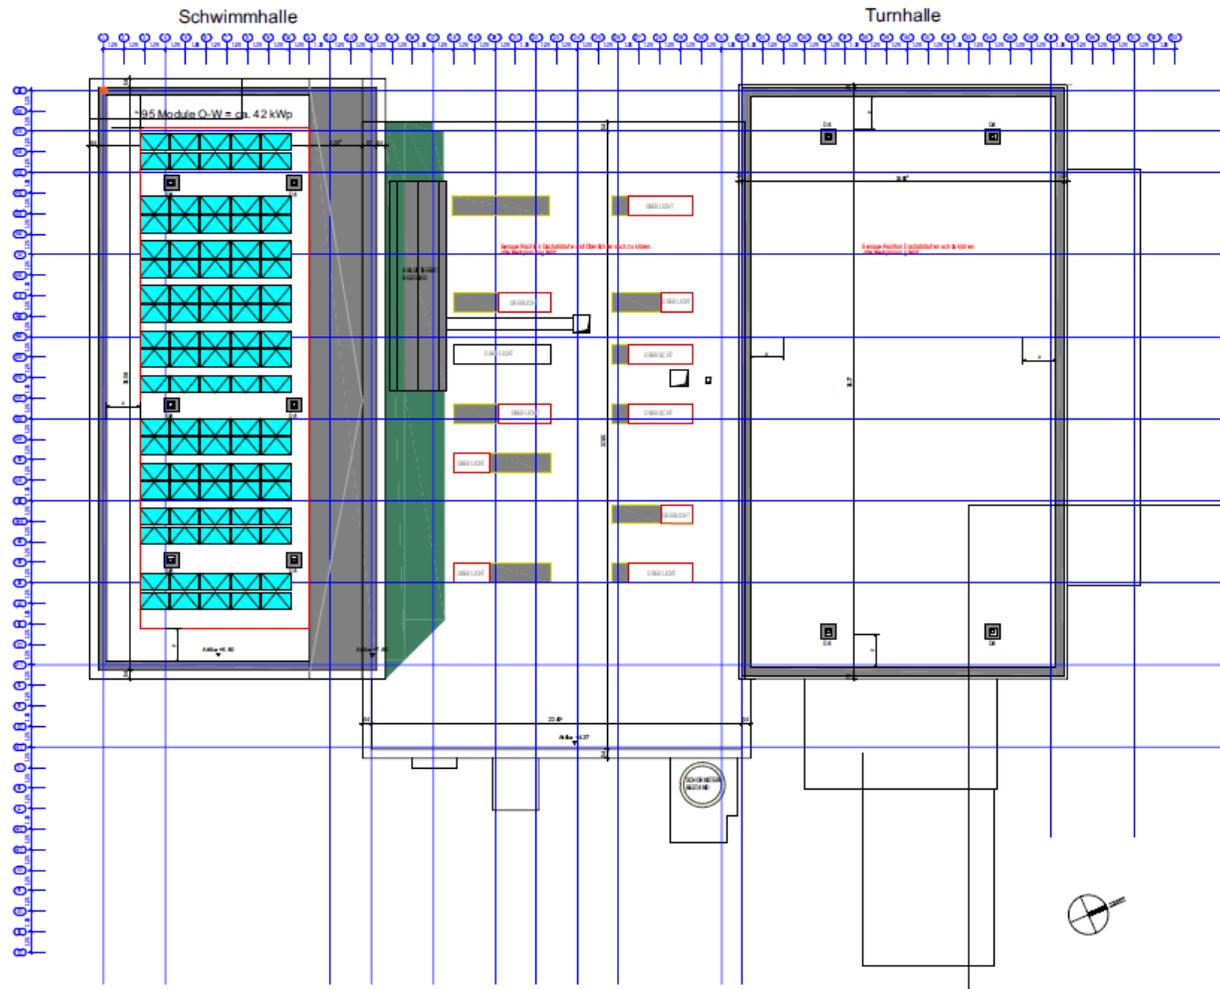
Neuinstallation einer PV Anlage auf dem Dach der Schwimmhalle mit ca.: 42 kWp

Nennleistung Modul: ca. 440,0 Wp
 Modulanzahl O-W 15° Schwimmhalle: 95 Stk
 Modulanzahl Gesamt: 95 Stk
 Gesamtleistung Module: ca. 42 kWp

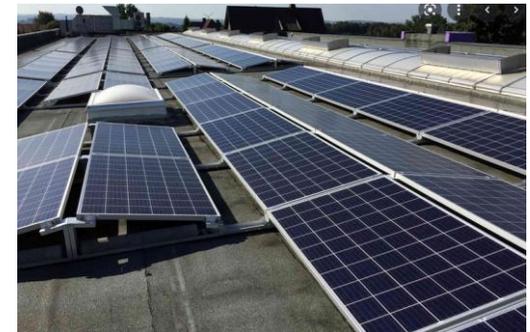
Beispiel
 Dachaufsichtsplan, Ausführungsbeispiel

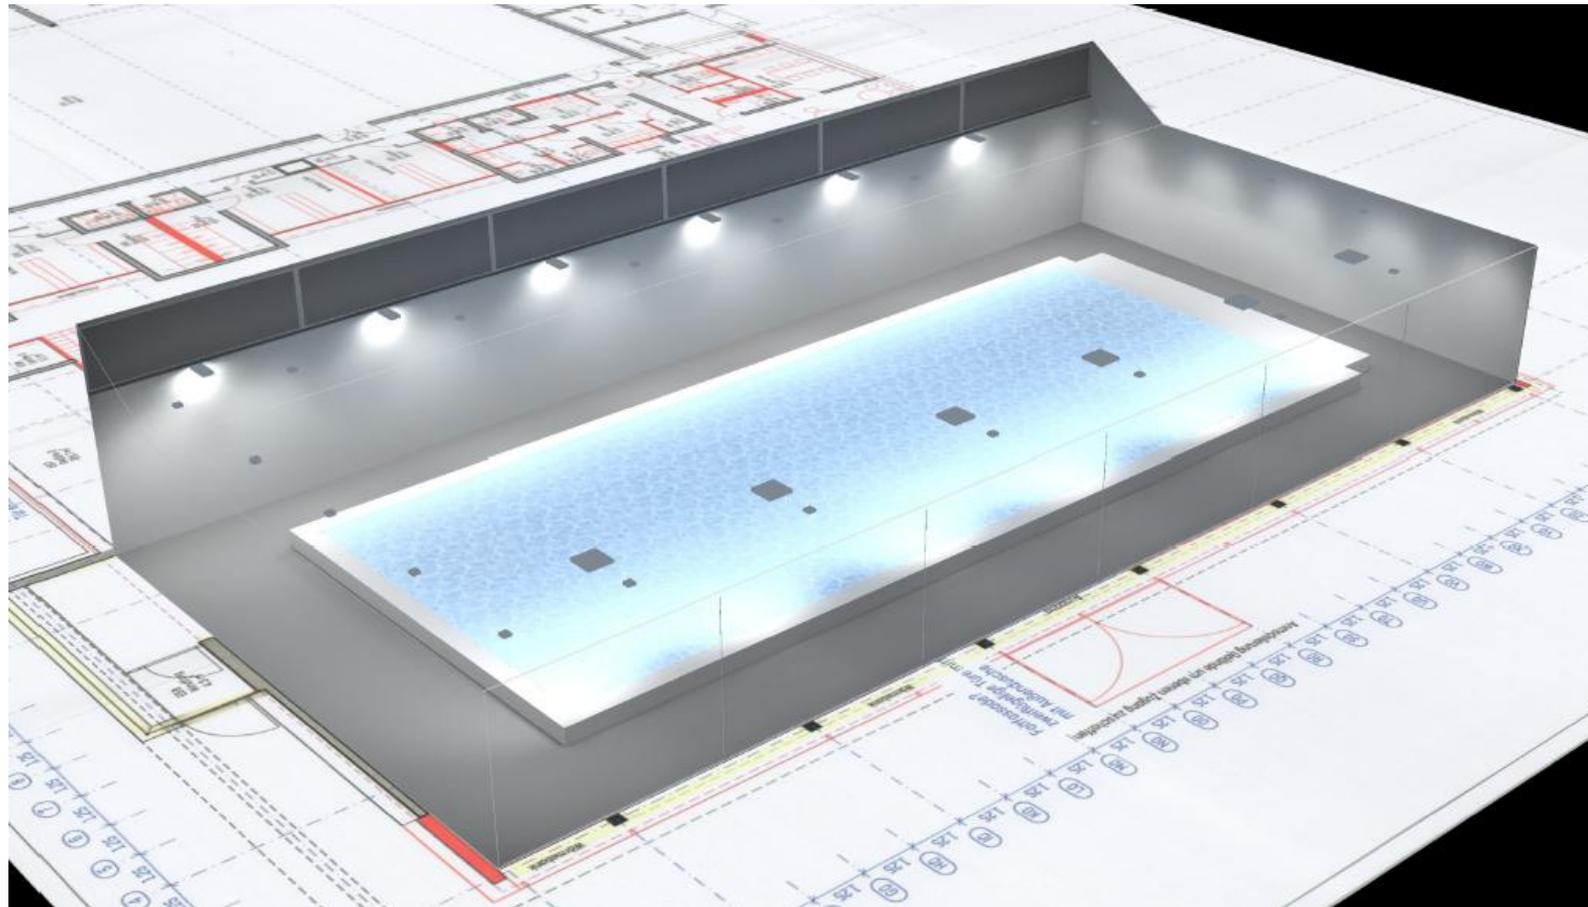
Beispiel:
Beleuchtungsberechnung /3D Simulation der Schwimmhalle
(mittlere Beleuchtungsstärke 200 lux)

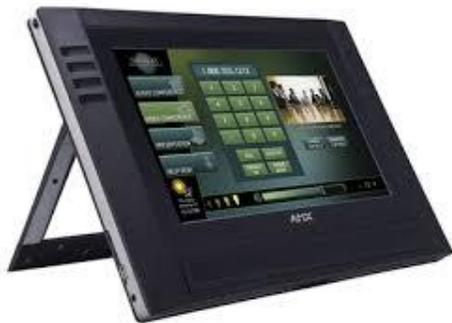
Steuerung der Beleuchtung/Jalousien:

- KNX Gebäudesystemtechnik /Bus-System mit zentralem Bedientableau im Aufsichtsraum
- Bedienung aller Beleuchtungsstromkreise und Anzeige von Meldungen

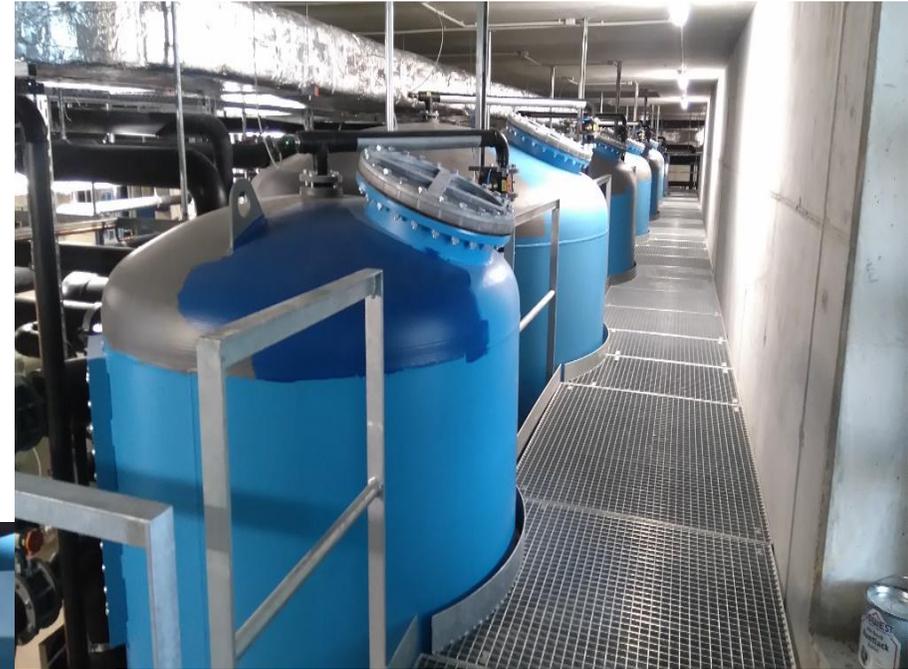
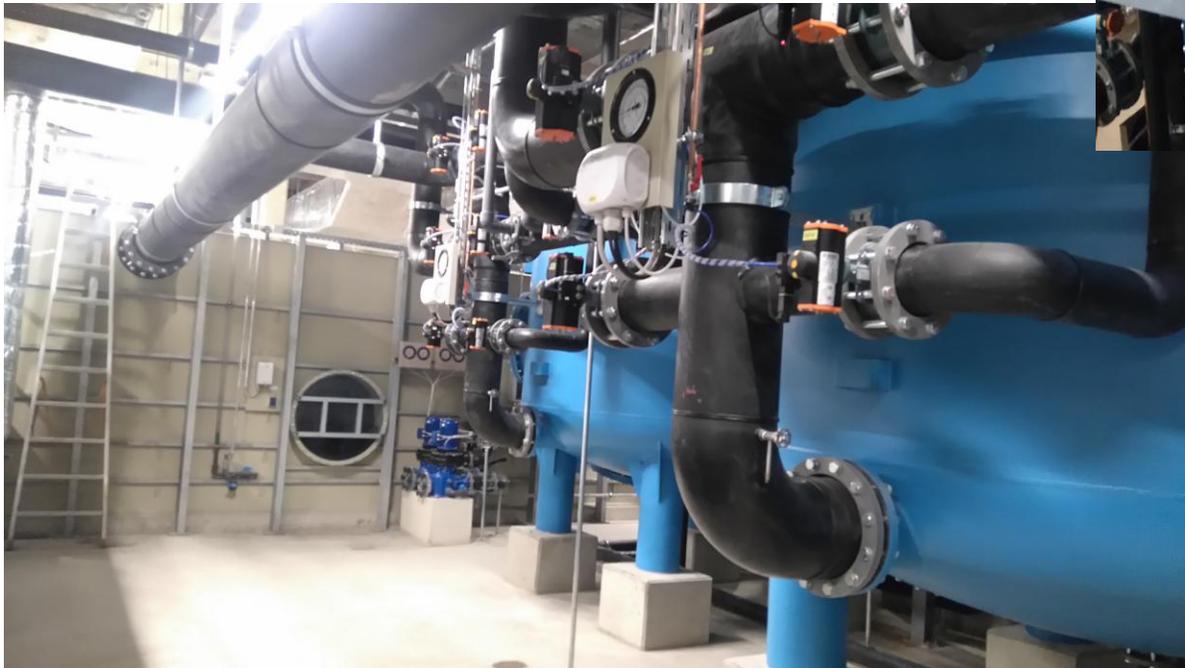
Vorgesehene Filtertechnik: Druckmehrschichtfilter

- Filteraufbau nach DIN 19643
- Bewährte Technik
- Geschlossenes System

Gesamt: 3 Filter (8,6 m²)
Lichte Raumhöhe: min. 4,5 m
Umwälzleistung: KL1: 226 m³/h
KL2: 29 m³/h
